**LAKÓHÁZ UTCAI HOMLOKZATÁNAK FELÚJÍTÁSA  
TELEPÜLÉSKÉPI BEJELENTÉSI TERV  
1085 Budapest, Somogyi Béla u. 7. hrsz:36.462**

**2014. február hó**

# MŰSZAKI LEÍRÁS

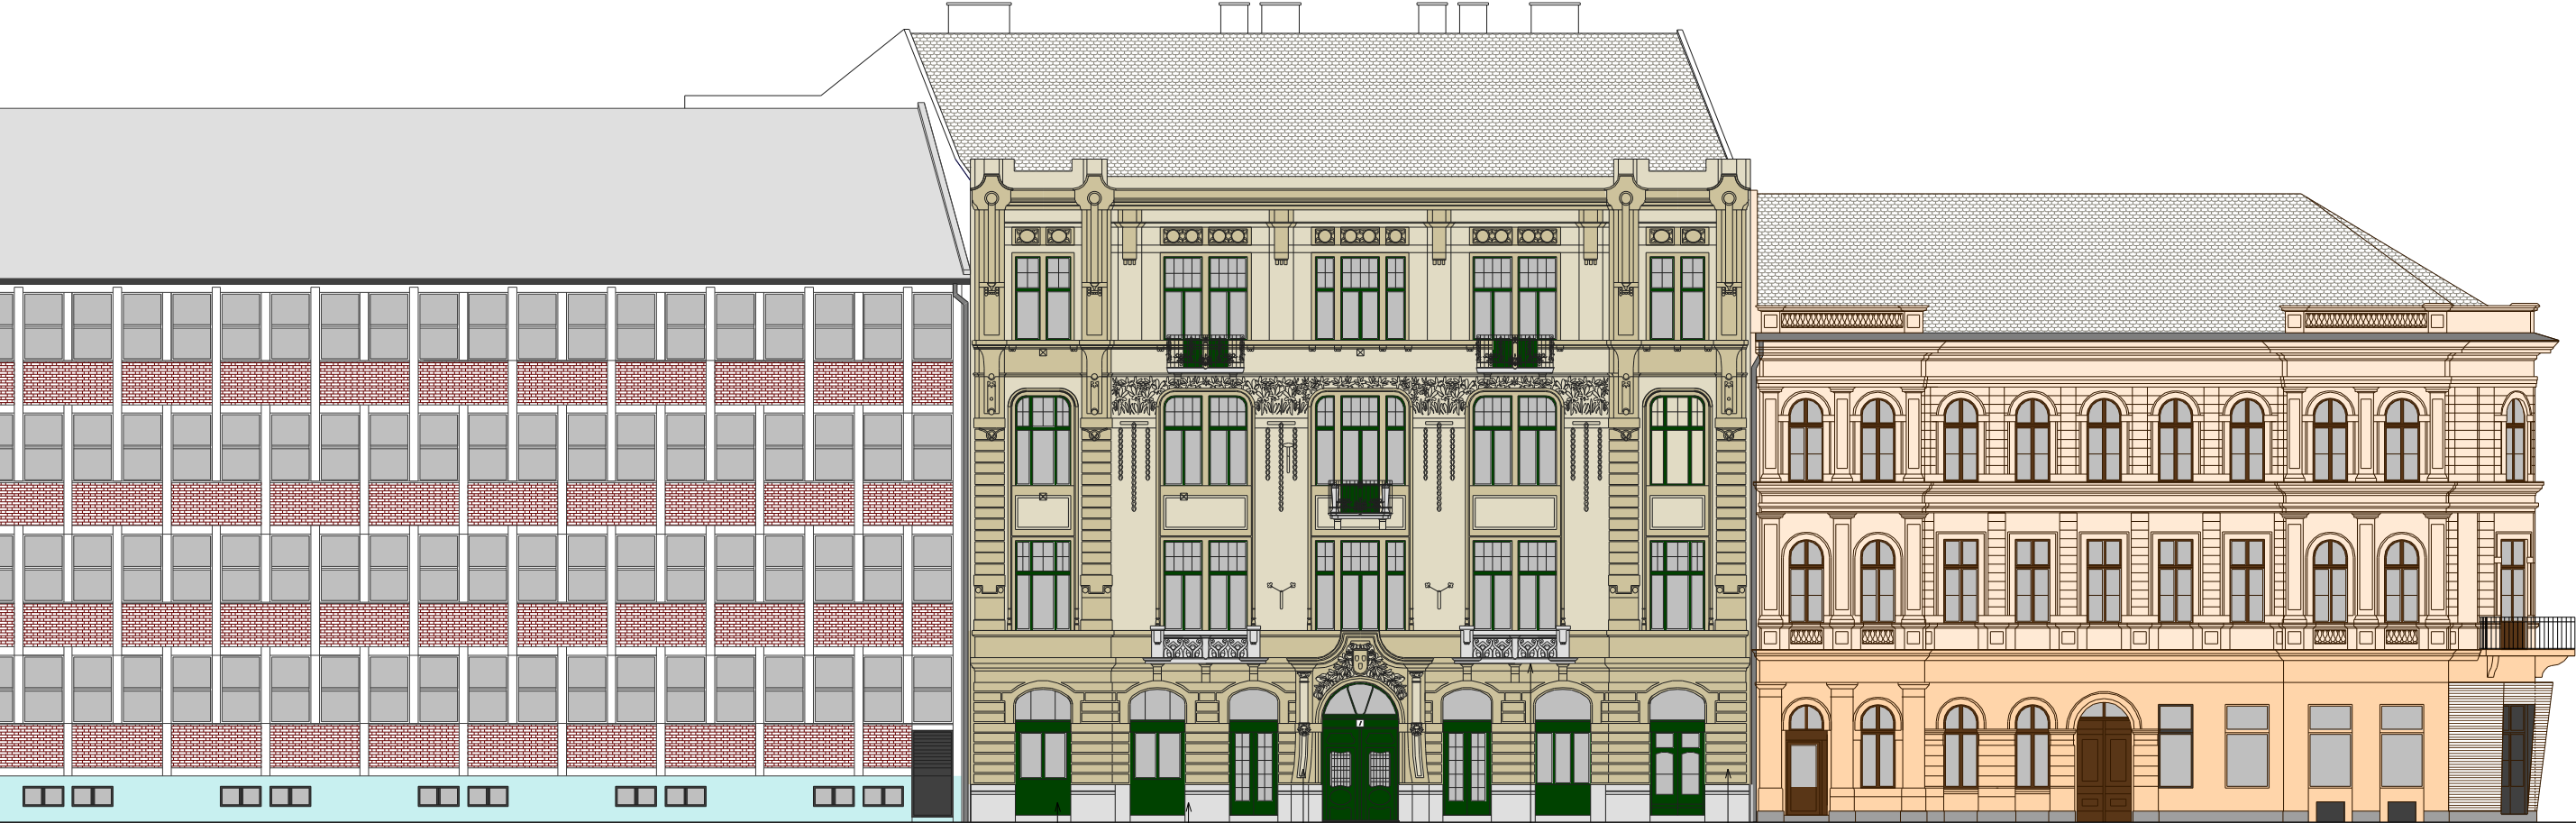
A-var.

Fa nyílászárók mélyzöld RAL:6026  
Tisztított kőlabazat világos szürke  
falfestés RAL 1015 világos elefántcsont  
Tisztított kőmellvéd világos szürke  
falfestés RAL 1001 beige

| E-3 | UTCAKÉP, SZÍNTERV | M=1:100 |

| JAVASLAT: alapszín világos elefántcsont RAL: 1015 tagozatok, kváderezés beige RAL: 1001 | | | | | |
| Fa nyílászárók mélyzöld RAL:6026 (eredeti szerint) | | | | | |

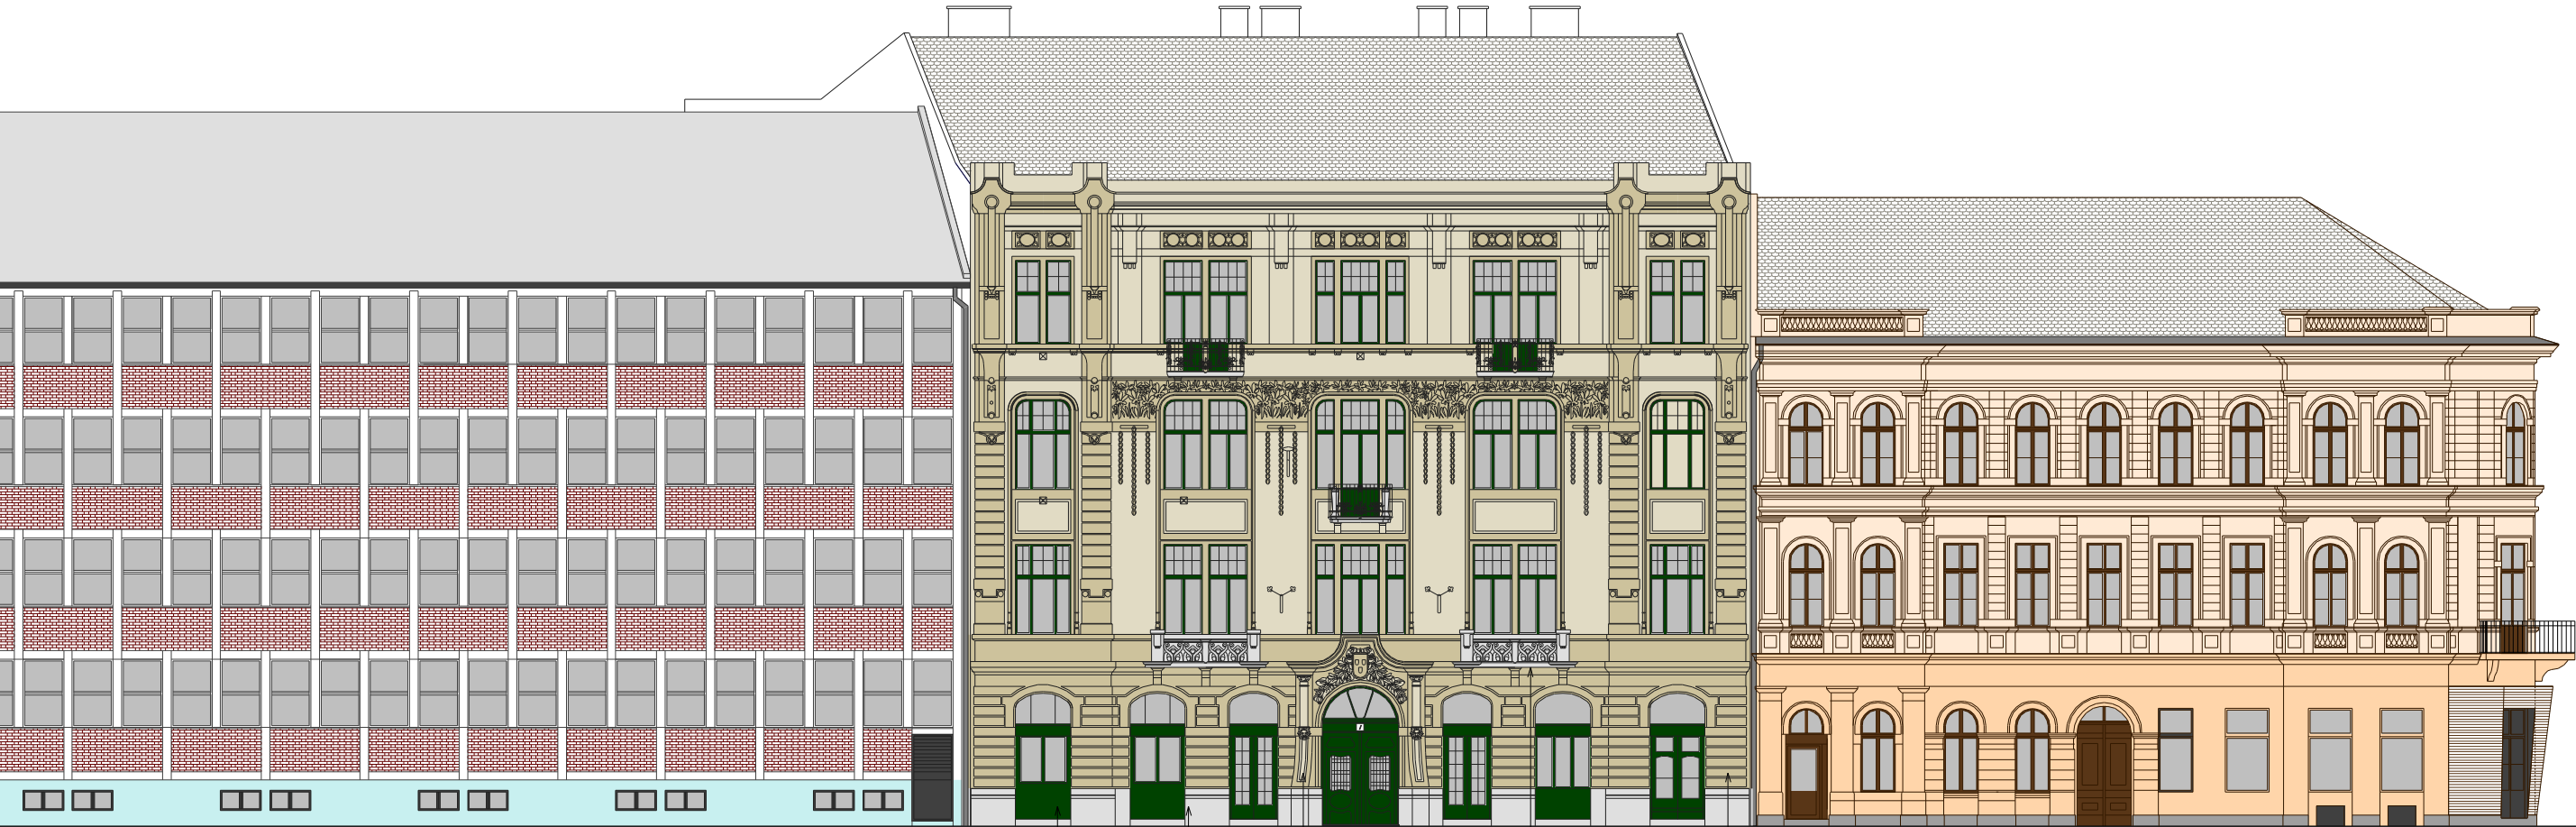
B-var.

Fa nyílászárók mélyzöld RAL:6026  
Tisztított kőlabazat világos szürke  
falfestés RAL 1015 világos elefántcsont  
Tisztított kőmellvéd világos szürke  
falfestés RAL 1001 beige

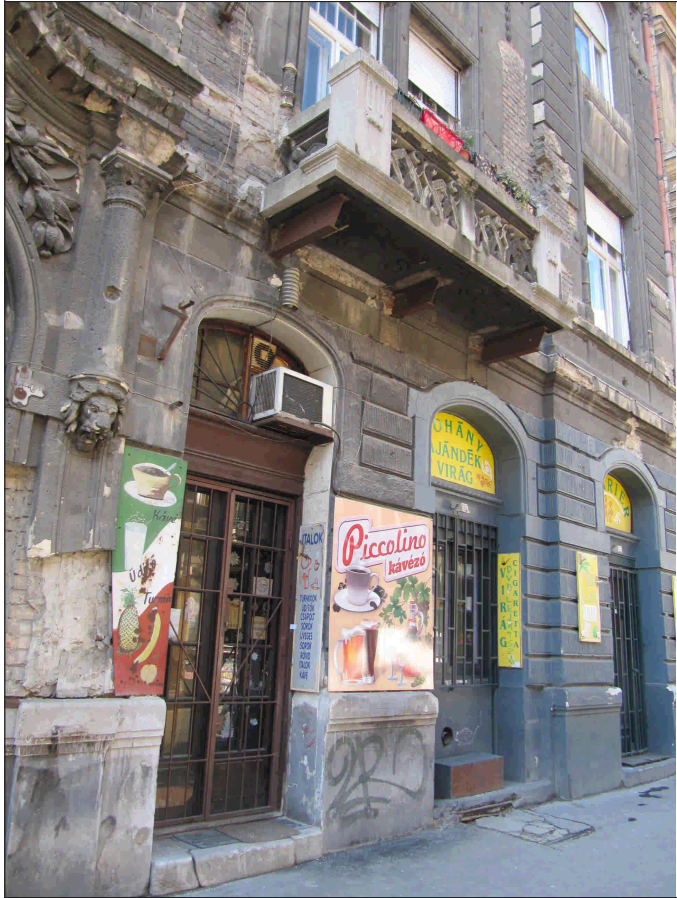
FÖLDSZINTI PORTÁLOK ÉS KÖERKÉLY

A földszinti részen kváderes felületek között három-három számárhátíves  
lezárású nyílás található a díszes félköríves kapuzatra szimmetrikusan.

A falazott nyíláskeretek a ~20cm padlóvonalig érnek, azonban az eredeti  
üzleteket szolgáló ajtószzerű nyílászárók részben ablakokra lettek cserélve  
utólagos falazott parapettel, védőráccsal felszerelve.

A földszinti kialakítást erőteljes párkánytagozatok zárják le az első emeleti padló és ablak parapett magasságában, amelybe szervesen illeszkedik egy – egy erkély a középtengelyre szimmetrikusan acélkonzolokon levő kölemez kialakítással, áttört kő mellvéddel.

A földszinti lábazati kőburkolat rongálódott, a kváder vakolat a bal oldali részen teljesen hiányzik. A befalazott parapett falak romosak, a nyílászárók felújítandóak, különösen a kapu van rossz állapotban.

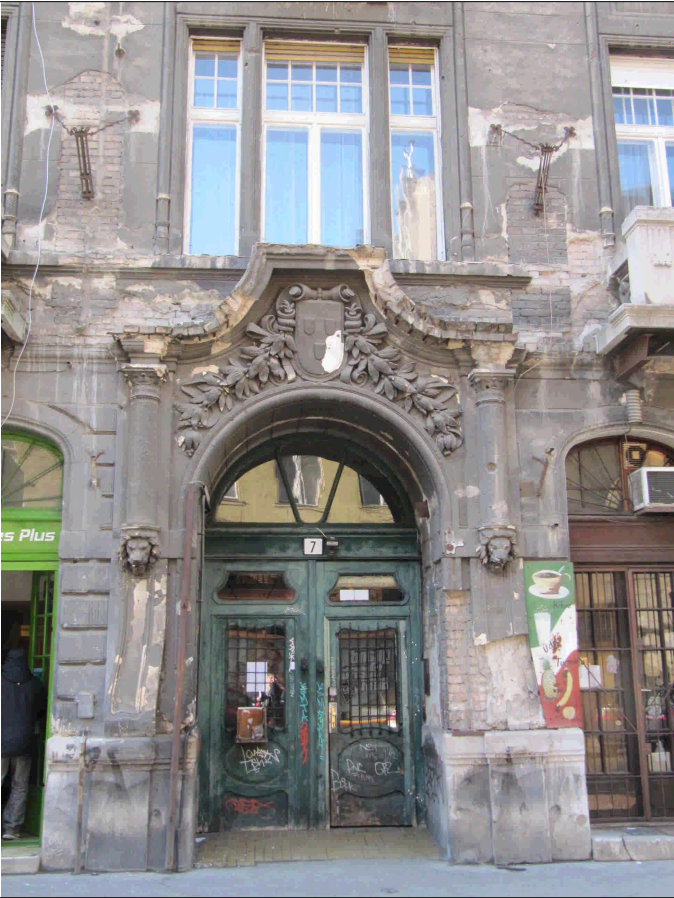
AZ ÉPÜLET KAPUBEJÁRATA

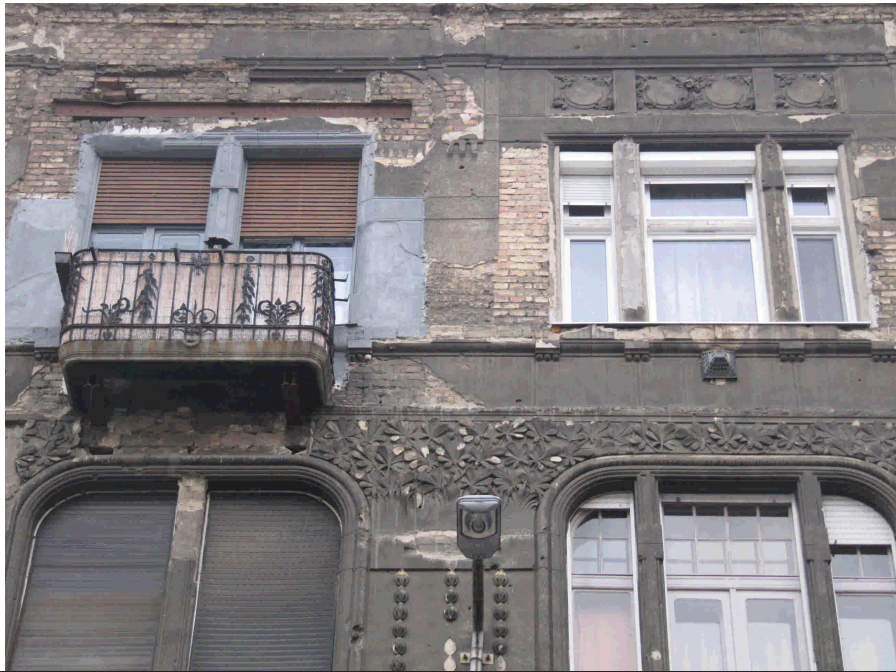
A HOMLOKZAT KÖZÉPSŐ RÉSE LEVÉLORNAMENTIKÁVAL

A főbejárat feletti kialakítás mellett ezen a területen érzékelhető a homlokzat szecessziós jellege, az organikus növénydíszítések az öntöttvas korlátok kialakításánál is jelen van.

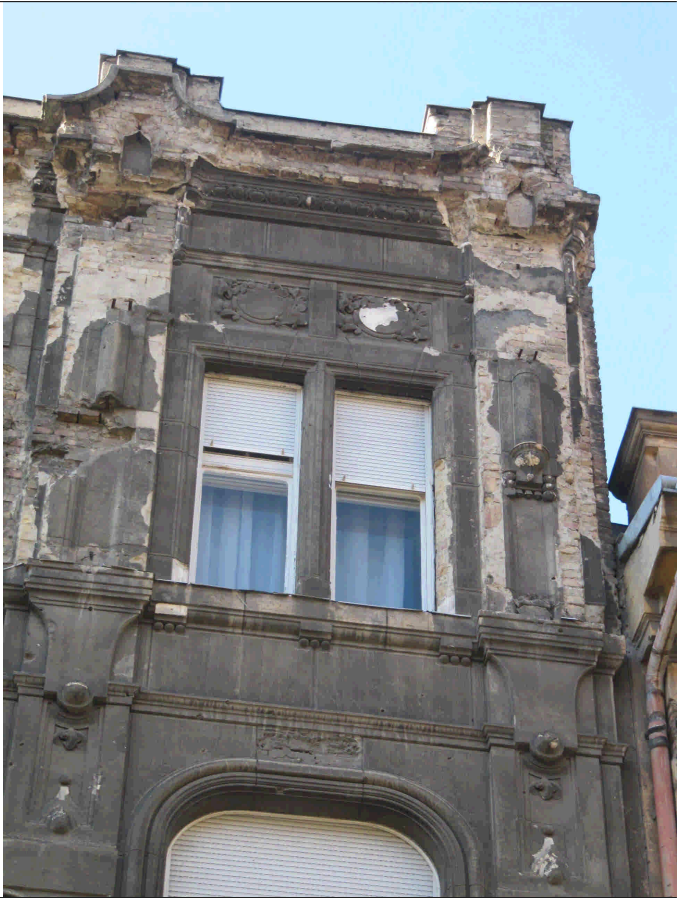
JOBB OLDALI RIZALIT FELSŐ FELE

A rizalitok attika felépítmények jelenlegi kialakítása is bizonytalan, azonban eddig nem került elő hiteles dokumentum az eredeti kialakításról.
