MARIA 23

1085 Budapest, Mária u. 23.  
(hrsz.: 36643)

Homlokzatfelújítás

TELEPÜLÉSKÉPI VÉLEMÉNYEZÉSI TERV

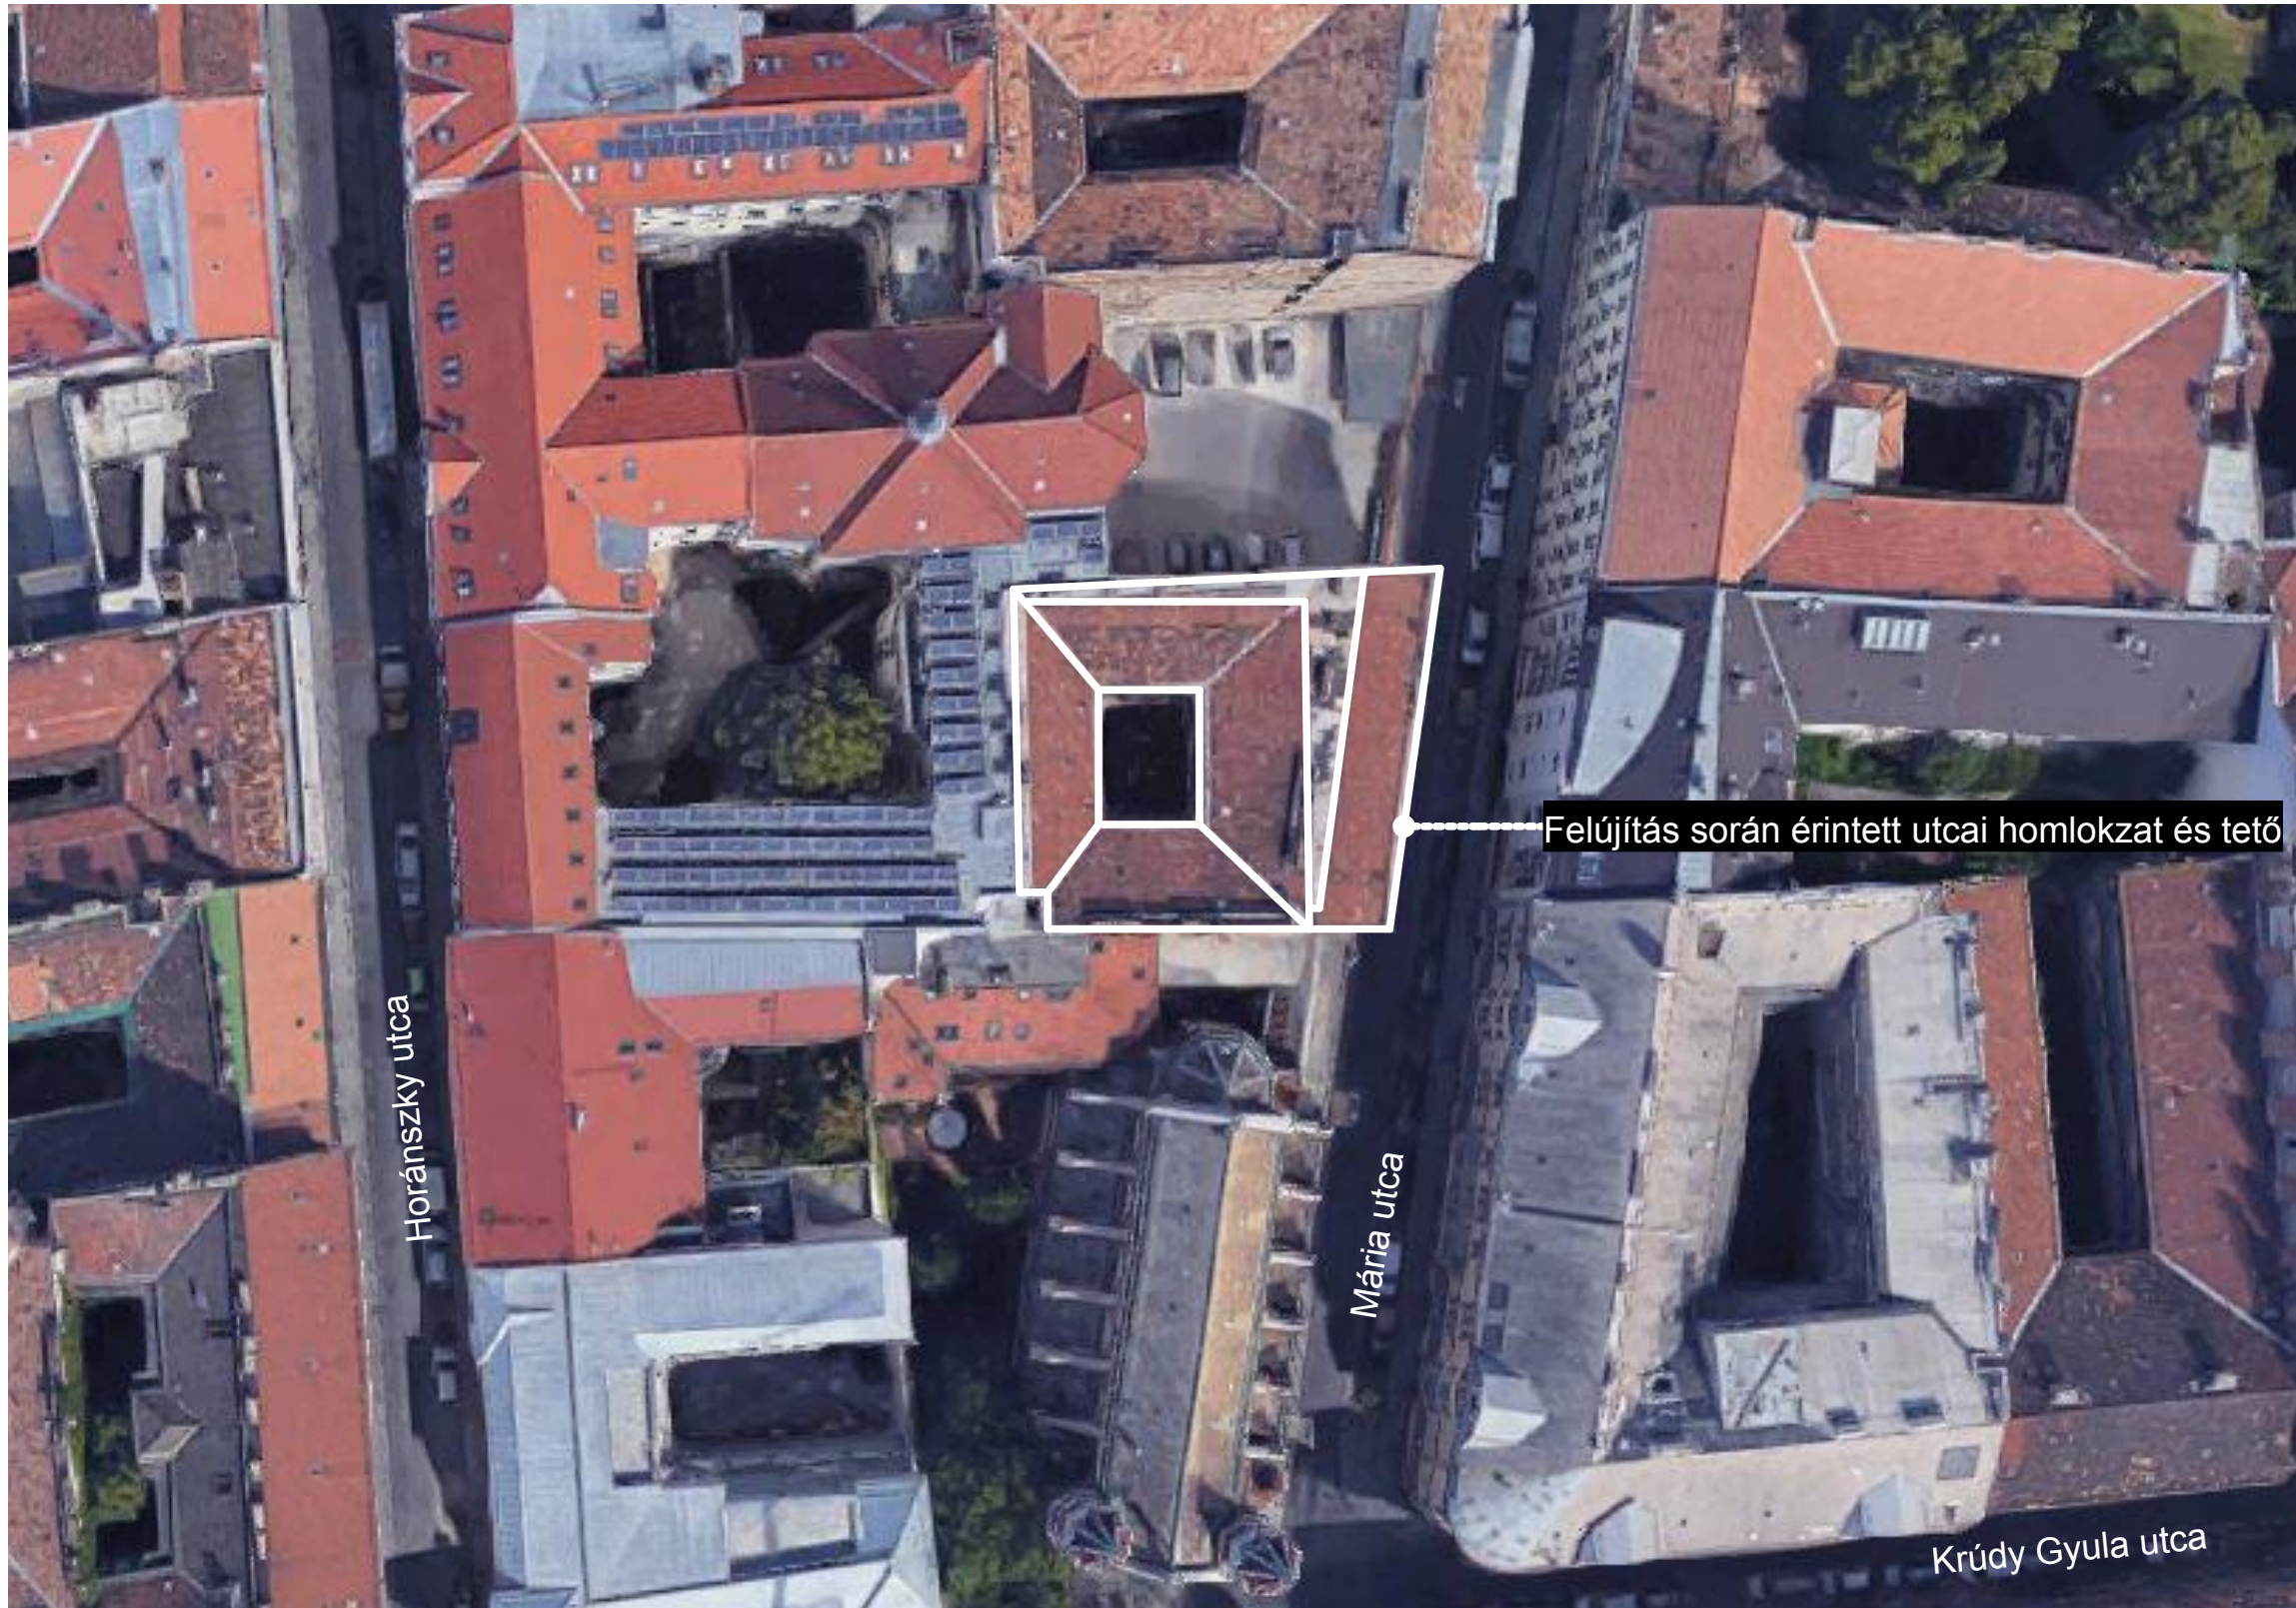
É-00

Helyszínrajz

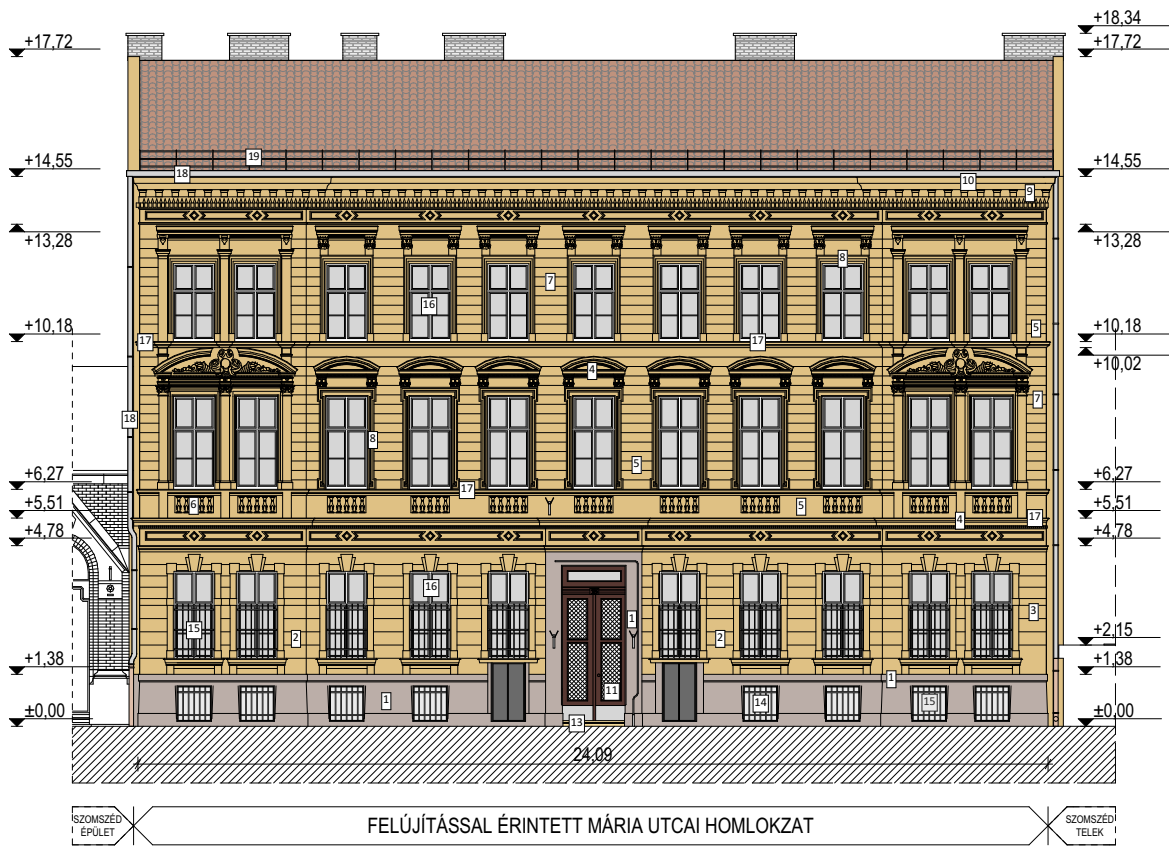
| 1 | Kő lábazat (világos szürke)<br>műgyanta kötésű festék eltávolítása, helyszíni döntés, hogy javítás vagy festés; | 11 | Bejárati fa ajtó (sötét barna)<br>sérült felületkezelés javítása |
| 2 | Nútolt vakolat (okkersárga - Baumit 0234 HBW45)<br>nedvesség károsodott vakolat bontása, új WTA rendszerű vakolat készítése; festés | 12 | Mázolt acél pince ajtó (sötét barna)<br>rozsdá eltávolítása, 2× alap-, 1× fedő mázolás |
| 3 | Nútolt vakolat (okkersárga - Baumit 0234 HBW45)<br>műgyanta kötésű festék eltávolítása, sérült vakolat bontása, foltszerű javítás, festés | 13 | Mészkö előlépcső (világos szürke)<br>új forrásvízi mészkö előlépcső gyártása, elhelyezése |
| 4 | Húzott párkányok javítása (okkersárga - Baumit 0234 HBW45)<br>mosás, sérült részek bontása, hiányok pótlása, festés | 14 | Acél pinceablak (fekete)<br>rozsdá eltávolítása, 2× alap-, 1× fedő mázolás |
