## TÁJÉKOZTATÓ

| <b>Tárgy: Tájékoztatás a Pázmány Campus beruházással kapcsolatban</b> | |

#### 3.1 Általános ismertető

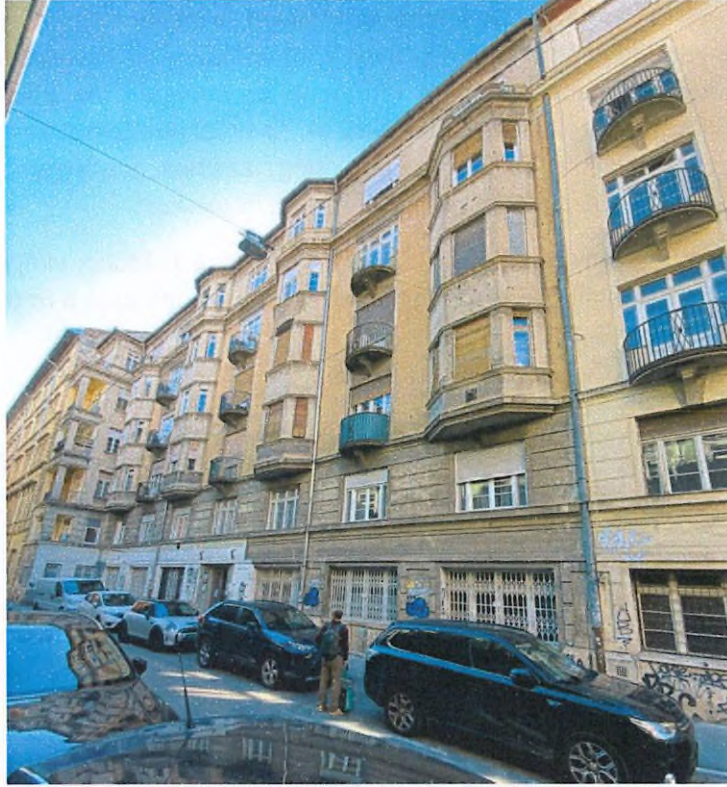
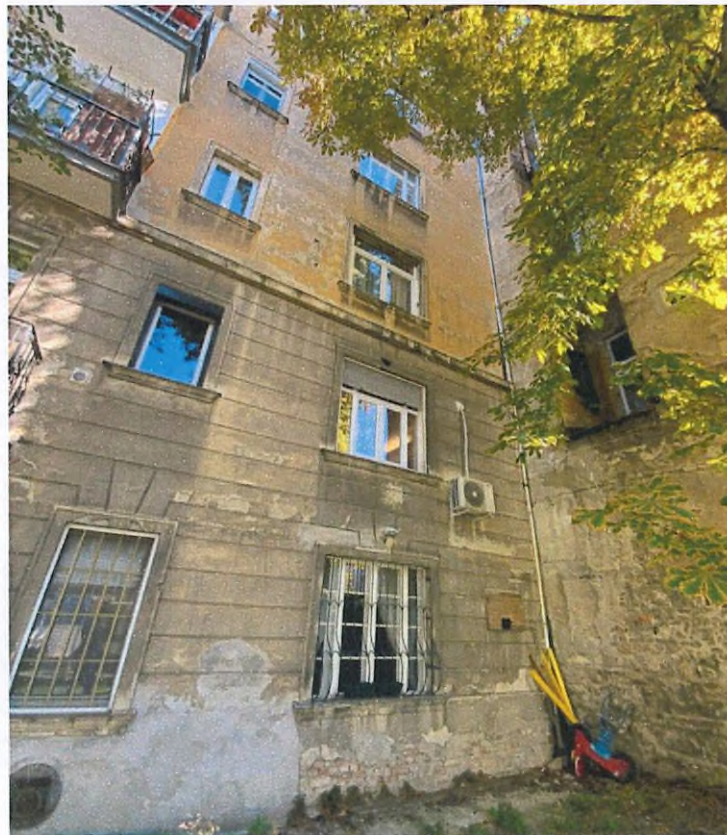
Az épület a kor szokásaihoz illeszkedő technológiákkal készült: a falak tömör téglából készültek, a födémek acél gerendás Horcsik rendszerrel épültek. A fedélszék ácsolt szerkezet.

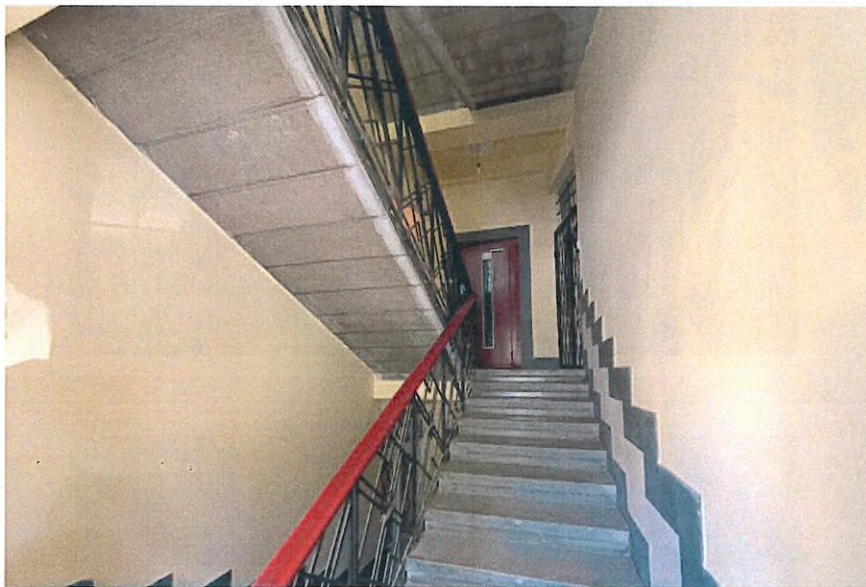
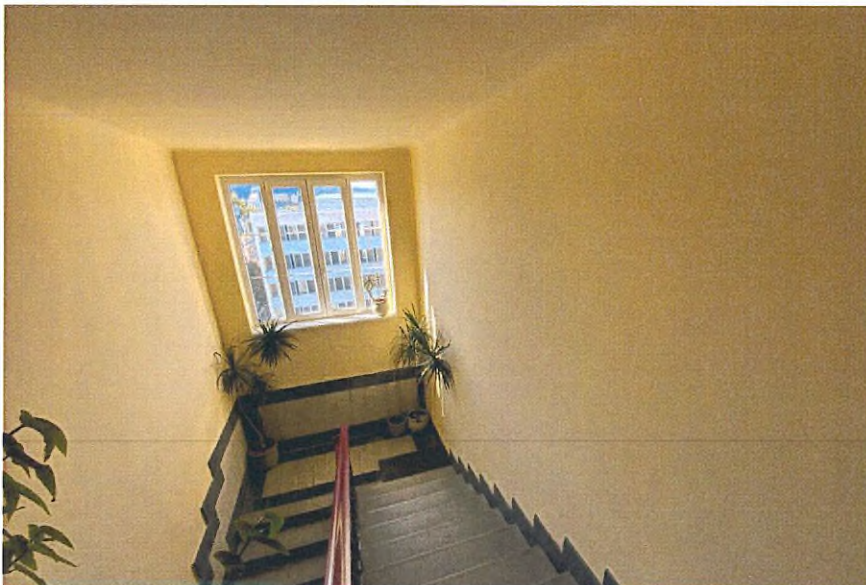
Az épület általános állapota jó. A közös területeket bejárva számottevő tartószerkezeti károsodásra utaló jelet nem lehet látni. Egy ilyen korú épületen kisebb repedések megjelennek itt-ott, de számottevő károsodások nem láthatóak az épületen. Az épület belső terei jól karbantartottak. A homlokzatok állapota kevésbé jó. Az utcai homlokzat elhanyagolt, az udvari homlokzat erősen elhanyagolt. Tekintettel arra, hogy számos golyónyom látható az udvari homlokzaton, a háború és '56 óta nem volt felújítva ez a homlokzat.

Annak ellenére, hogy a környéket heves támadások érték a második világháborúban, ezt az épületet nem érte bombatalálat az 1982-es szakvélemény szerint, csak a tető égett le akkor és a fent említett belövések történtek.

Az épület általános állapota jó. A közös területeket bejárva számottevő tartószerkezeti károsodásra utaló jelet nem lehet látni. Egy ilyen korú épületen kisebb repedések megjelennek itt-ott, de számottevő károsodások nem láthatóak az épületen. Az épület belső terei jól

karbantartottak. A homlokzatok állapota kevésbé jó. Az utcai homlokzat elhanyagolt, az udvari homlokzat erősen elhanyagolt. Tekintettel arra, hogy számos golyónyom látható az udvari homlokzaton, a háború és '56 óta nem volt felújítva ez a homlokzat.

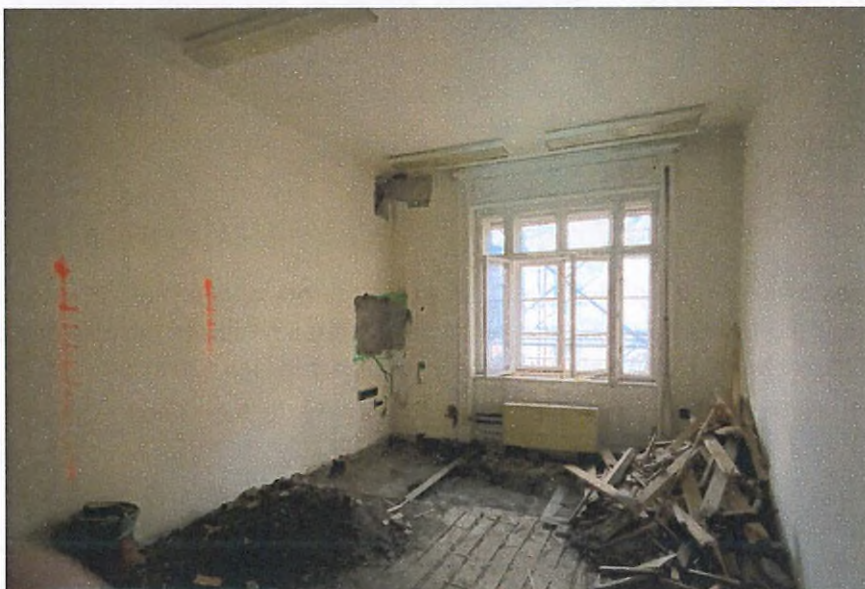
A 27-es szám felé eső fal közös a két épület között a rendelkezésre álló információk szerint. Ezt a körülményt a következő információkra alapozzuk:

- a három szám alatt lévő épület (27-29-31) egy ütemben épült egy tervezési és építési folyamatban
- a felmérések szerint 51-64 cm közötti tiszta falvastagság szerkeszthető ki az alsó három szinten; ebbe a vastagságba két független tűzfal nem férne el
- a két épületet elválasztó fal nem fut a tető síkja fölé, ahogy a tűzfalaknak el kellene készülniük
- egyes helyeken az utcai és az udvari falakon is látszik, hogy az épületek hosszfőfalai nincsenek egymástól eldilatálva, kötésben vannak falazva
- a bontási dokumentáció is egybeépített szerkezetként hivatkozik a két épületre [Zelei 2023, Perfektum 2023]

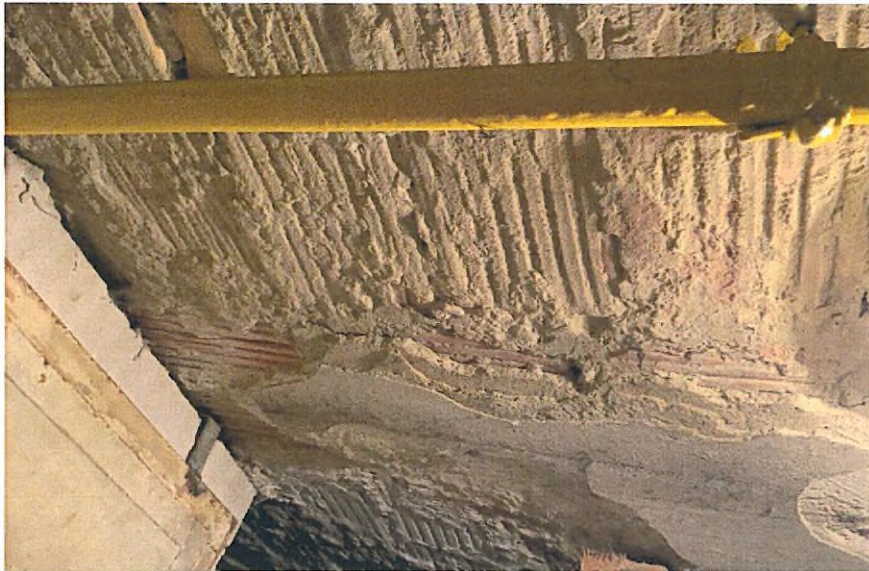
segít a hajlítás felvételében). A tetőtér beépítés alatt a födémgerendák tengelytávolsága 110-130 cm között változik. Itt, a korábbi zárófödémnél a gerendák keresztmetszete I120, I160 és I180 melegen hengerelt szelvények. A pincében ennél szélesebb gerenda övet is láttunk a lehullott vakolat helyén, valószínűleg azért, mert a zárófödémeket kisebb teherbírásra tervezték, mint a köztes födémeket.

A 27-es szám alatti épületben készített födémfeltárások alapján is beigazolódott, hogy a födémek acélgerendás kialakításúak és Horcsik rendszerben készültek. A gerendák az utcára merőlegesek.

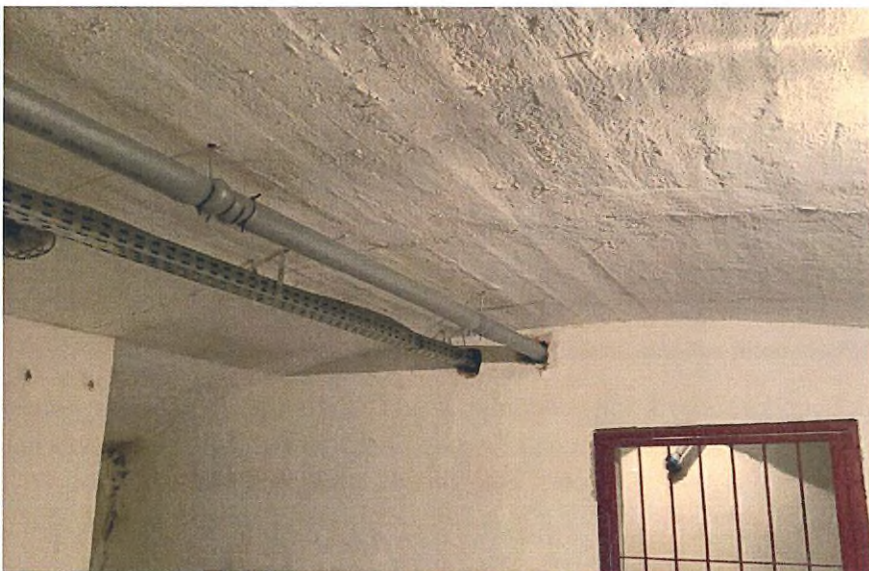
Az épület pincéjében található óvóhely felett vasbeton donga héj látható. A két BME szakvélemény [BME 1968, 1983] szerint a pince szint felett a földszinti folyosó alatt és a lépcsők pihenői alatt bauxit beton födém található, melynek a vastagsága ~20 cm.

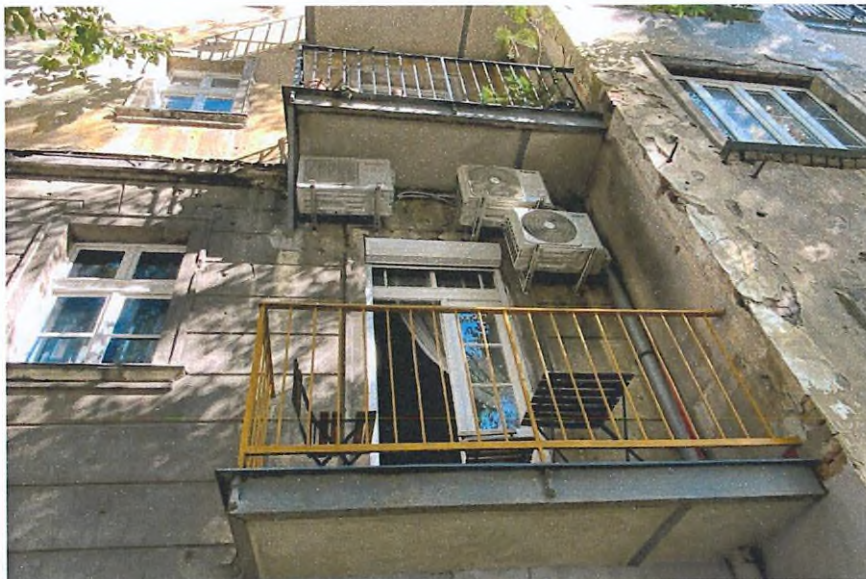
Az erkélyek acél peremgerendákkal készültek. A peremgerendák között betonlemez készült. Ezeket ~20 éve felújították. Egyes helyeken kiegészítő könyököket is elhelyeztek.

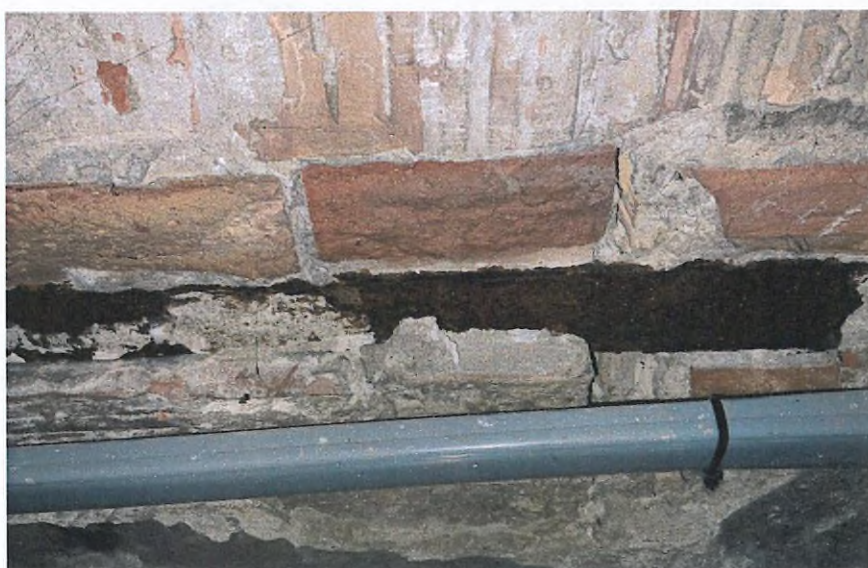
- a bauxit beton földem betonjának a szilárdsága kicsi ( $\sim 4,7$  MPa), de az nem változott 1968 és 1983 között a BME két szakvéleménye alapján;
- az óvóhely feletti boltozaton nagyobb repedések is láthatóak, de azok már 1982-ben is láthatóak voltak;
- a pince feletti földem acélgerendái több helyen korrodáltak, a kerámia is helyenként repedezett.

A vasbeton boltozaton látható repedések állapota stabilizálódott az elmúlt évtizedekben. Amennyiben a terhelés nem változik az épületnek ezen a területén, nincsen szükség beavatkozásra.

A légópince vasbeton boltozatán láthatóak nagyobb repedések. Ezek a repedések évtizedek óta ott vannak, stabilizálódtak. Beavatkozásra csak akkor van szükség, ha változik a terhelés a boltozat felett.

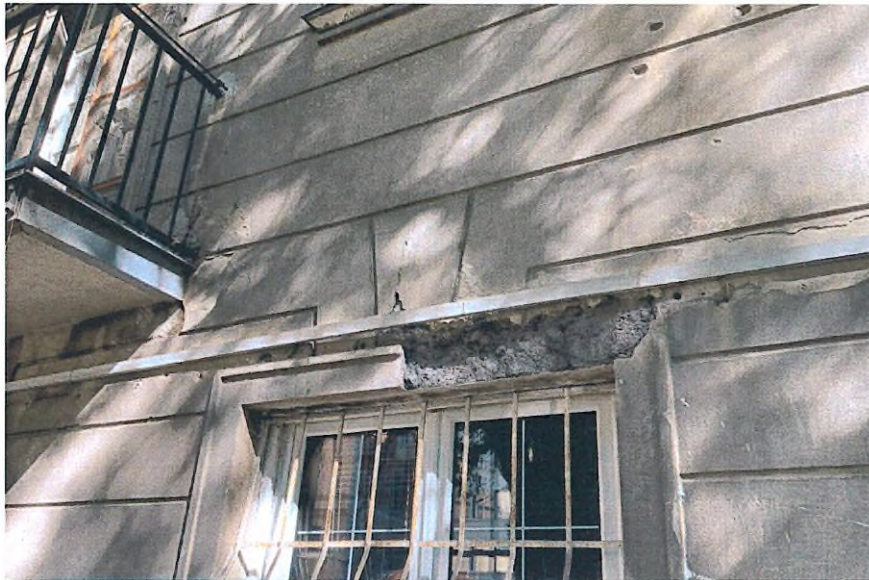
A korábbi szakvélemények és a lehullott vakolatok alapján a nyílások feletti áthidalások jellemzően vasbeton szerkezetek. A helyszíni beszámolók szerint acélgerendás kiváltások is vannak az épületben. Az áthidalókon a teherbírás kimerülésének a jele nem látható sehol sem. Azonban a leesett vakolatok helyén itt-ott korróziós nyomok láthatóak. Ezeket javítani szükséges ahhoz, hogy még hosszú élettartamot várhassunk el a szerkezetektől.

Egyes áthidalókon korróziós nyomok látszanak. Ezeket javítani szükséges.

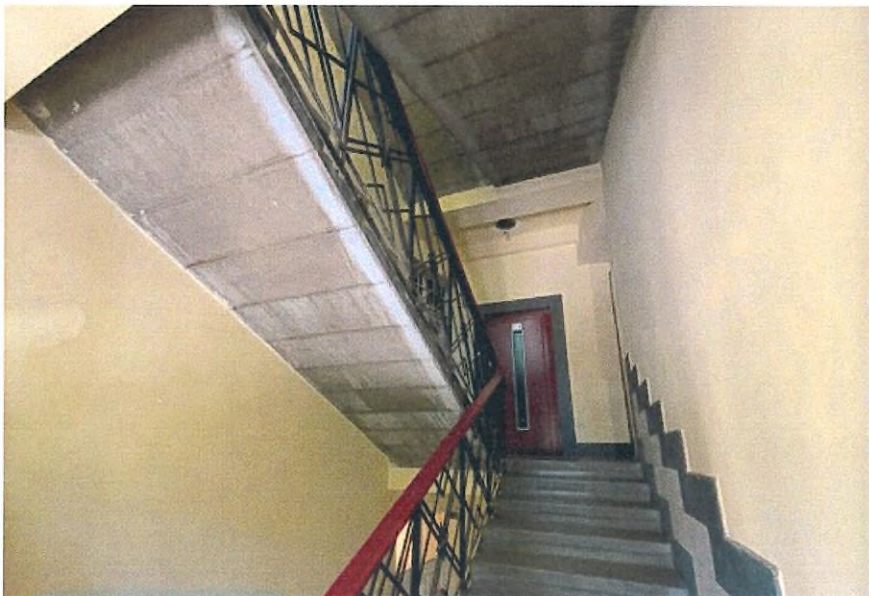
Az épület koszorúiról közvetett információink sincs. Tekintettel arra, hogy számos helyen megjelennek a vasbeton szerkezetek az épületen, arra lehet számítani, hogy vasbeton koszorúval készült az épület. A koszorúkat a födémelek síkjában alakították ki, viszont az alapozás síkjában nem készítettek koszorút.

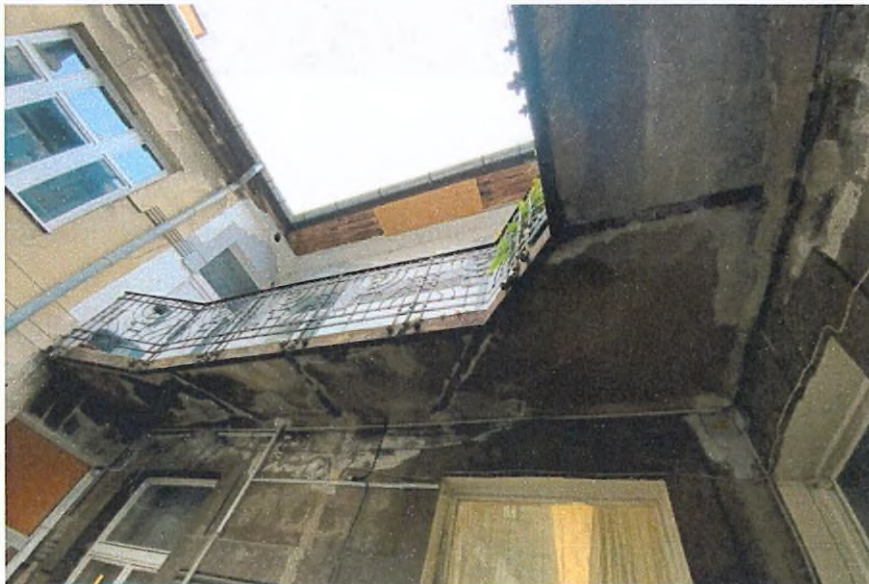
A függőfolyosó acél konzoltartókon nyugszik, melyre kő vagy betonlemezek támaszkodnak. A körfolyosó a belső udvar három oldalán húzódik. A körfolyosó szerkezeteinek az állapota általában jó, de helyenként korrodált és ázásnyomok is láthatóak rajta. A korlátok enyhén korrodáltak.

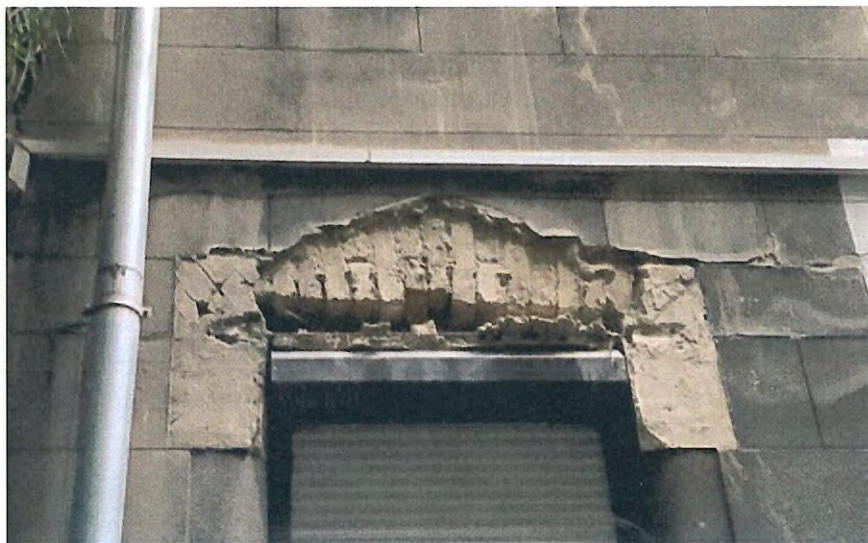
A kisebb nyílászárók áthidalása egyenes boltívekkel készülhetett. A nagyobb nyílások acélgerendás kialakításúak. Az áthidalók általános állapota jó, az acélgerendás kiváltásoknál előrehaladott korróziót nem tapasztaltunk.

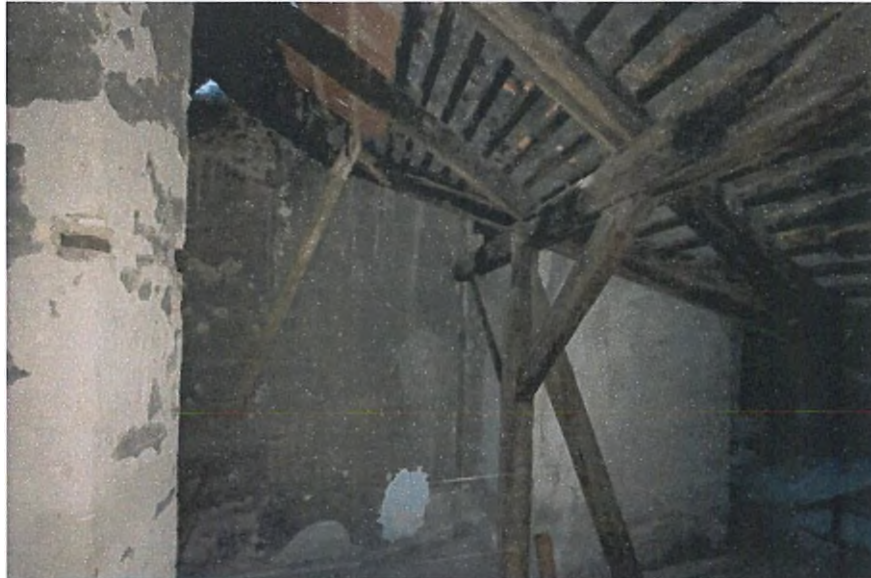
A tető ácsolt fedélszékkel készült. Az utcai szárny felett a nyeregtető két irányban lejt, a tűzfalas oldalakon a félnyeregtető a körfolyosó felé lejt.

Az utcai fronton kétállószerűes főállásos a tető szerkezete, a két keskenyebb szárnyon ugyanez a rendszer található, de értelemszerűen csak féltető jelleggel. A tűzfalakban lévő faoszlopok támasztják meg itt a gerincet.

A fa fedélszék általános állapota jó, karbantartott. Csak lokális hibák, korosodások találhatóak a tetőszerkezetben. Részletes faanyagvédelmi vizsgálatok azonban nem készültek.

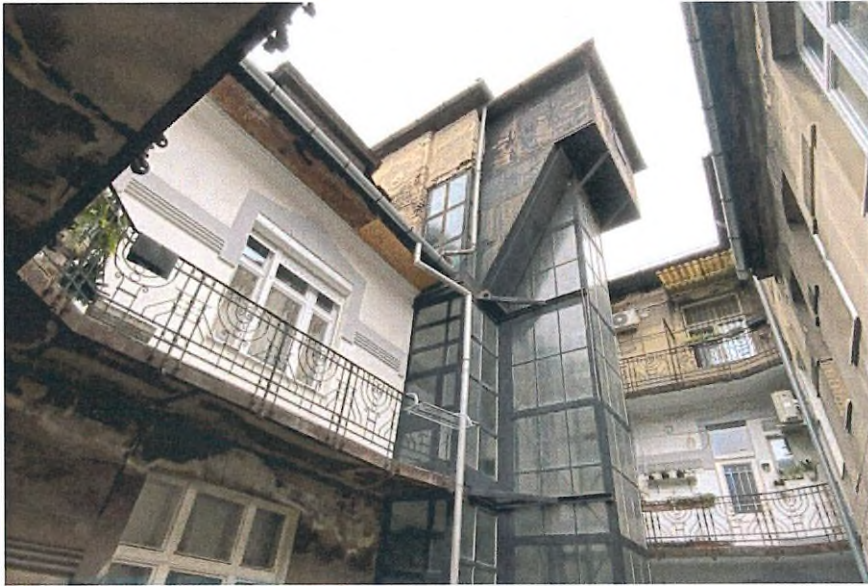
A lift acélvázzal készült. Ez az udvarba van lealaposva. Az acélváz szintenként ki van váltva a körfolyosó konzolos lemezéhez. Az acélváz felületvédelme már viszonylag régen készült, érdemes beütemezni egy felújítást. A szerkezeten általános állapota a látható felületeken jó.

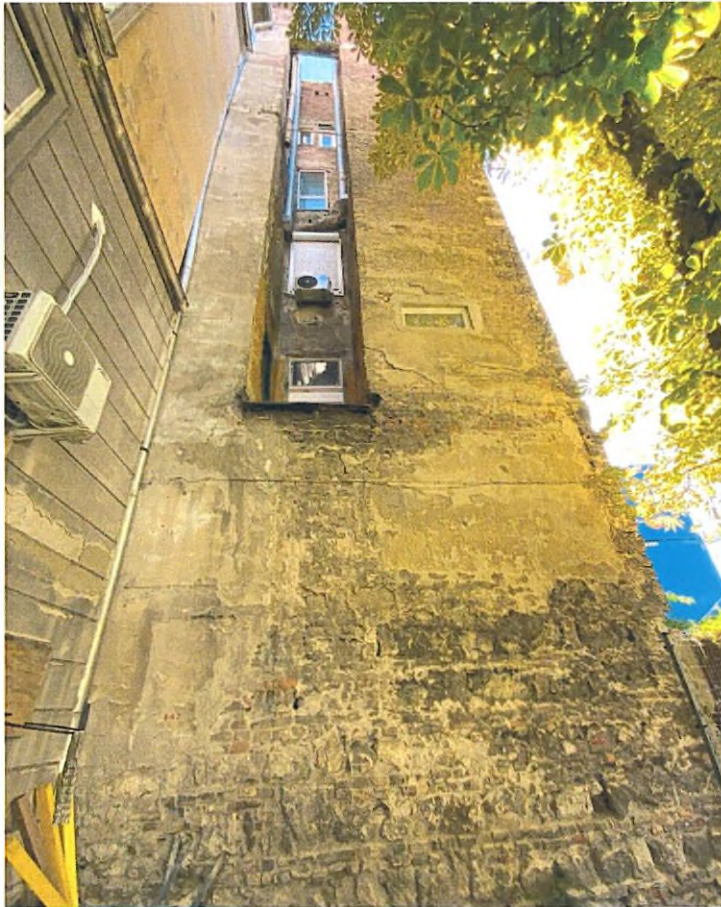
Az épület falait a tervlapok és a lehullott vakolatok alatt megjelent felületek alapján ismerhettük meg. A falak tömör téglából és kőből készült vegyes falazatok a teljes magasságban. A falak meszes habarccsal készültek, valószínűleg cement alkalmazása nélkül.

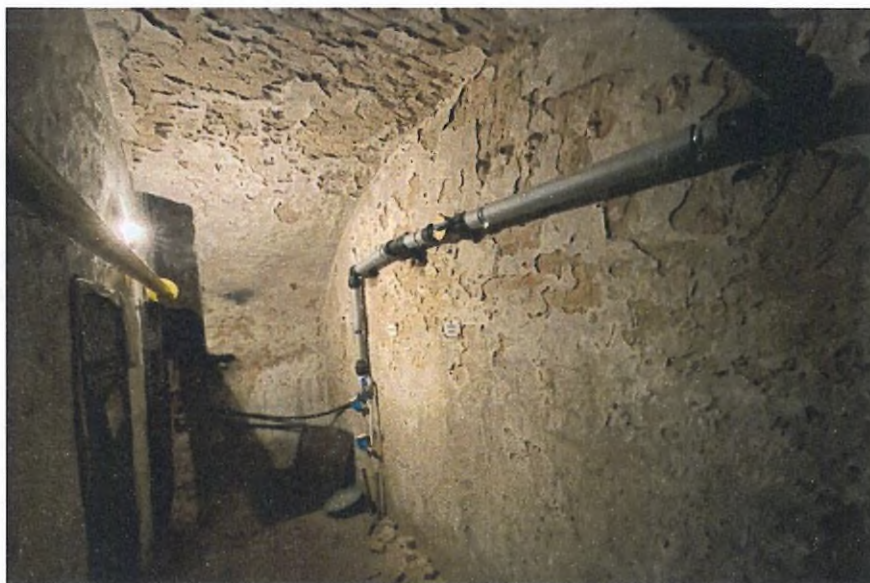
A hosszfőfalak között vékony válaszfalak vannak minden szárnyban, de egyik-másik helyen vastag harántfalak is vannak. Ilyen helyek a lépcsőházak, a földszinti kapubehajtók.

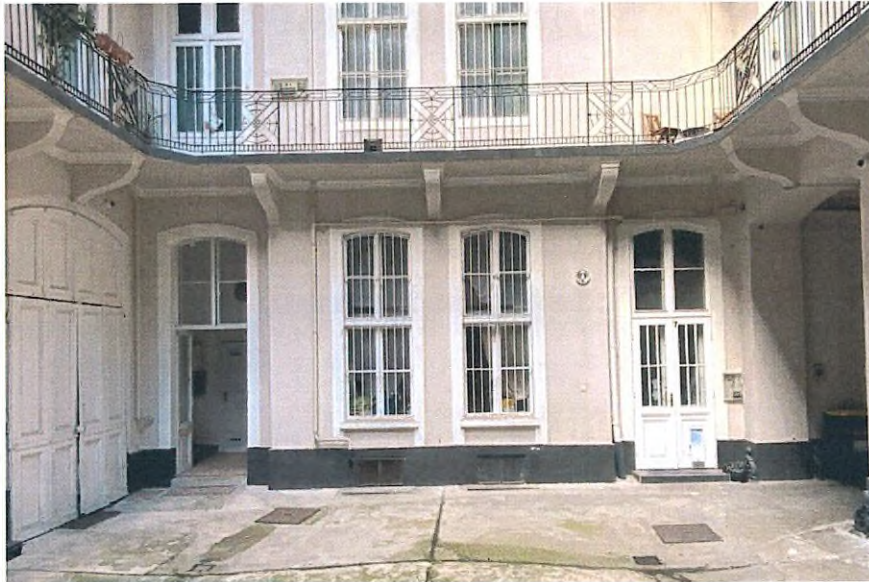
A körfolyosó az alsó szinteken kőkonzolokon nyugszik. A felső szinteken nem látszik a teherhordó szerkezet, valószínűleg itt acélkonzolok készültek. A konzolok között kőlemezek vannak.

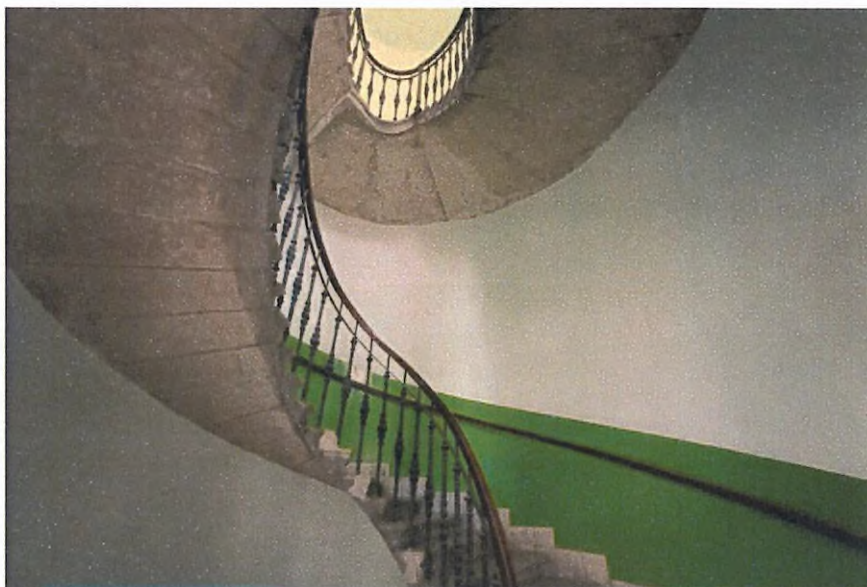
A főlépcső ovális alakú térben található. A főfalakba befogott lebegő lépcső készült húzott fokokkal. A lépcsőfokok faragott kőből készültek, az alsó síkjuk csak durván megdolgozott. Építészeti izgalmas, szép tér alakul itt ki. A lépcsőház és a lépcsőkarok állapota általános állapota jó. A korlát bekötés helyén láttunk kisebb rozsdásodást és repedést a lépcsőfokokon.

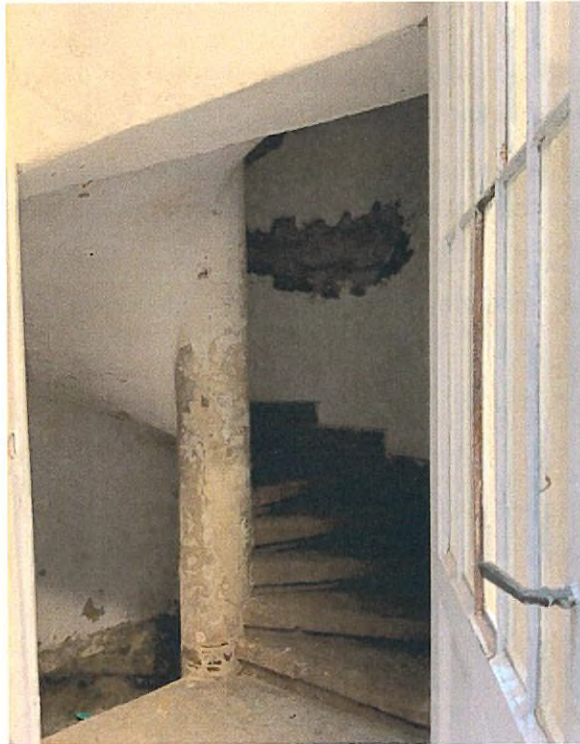
A Szentkirályi utcai szárnyban lévő melléklépcső ma már csak a pincébe megy le. Az alaprajzok alapján ez felmehetett a második emeletig is, de az emeletráépítés idején megszüntették ezt a szerkezetet. A lépcső elhanyagolt állapotban van.

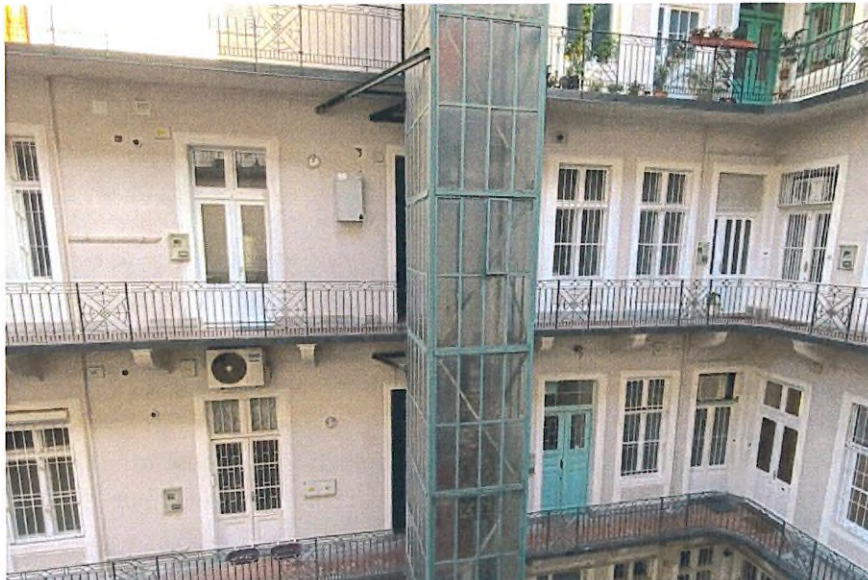
Az épületbe eredetileg nem építettek liftet. Utólag a körfolyosós udvarba, a főlépcső mögé alakítottak ki egy liftet.

A lift acélvázzal készült, ami az udvarban van lealapozva. Az acélváz szintenként ki van kötve a körfolyosó konzolos lemezéhez. A lift acélszerkezetén nem láttunk károsodásokat, de csak a lift külső oldalát tudtuk megfigyelni.

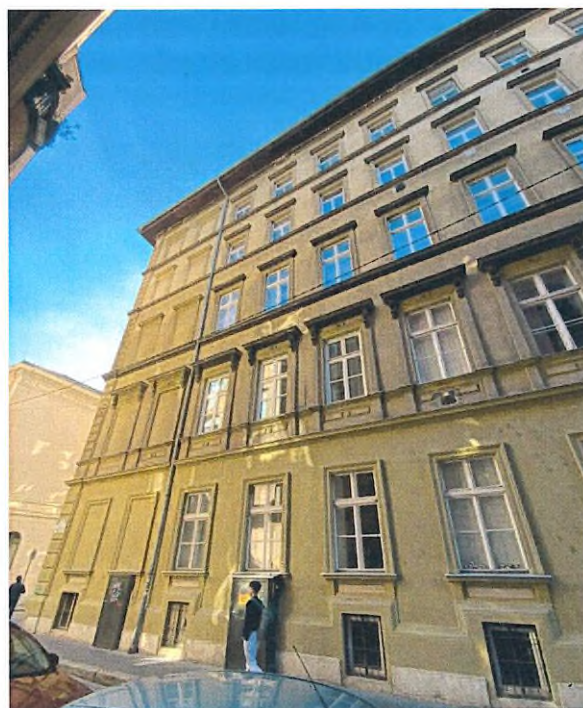
A rendelkezésünkre álló tervek szerint a Szentkirályi utca 33-35. szám melletti építés alapvetően két fő elemből áll: az épület Múzeum utcára merőleges szárnya mellé épül közvetlenül egy egy szint mély pince, valamint az épület észak-nyugati sarkának közelében valósul meg a négy szint mély tornaterem.

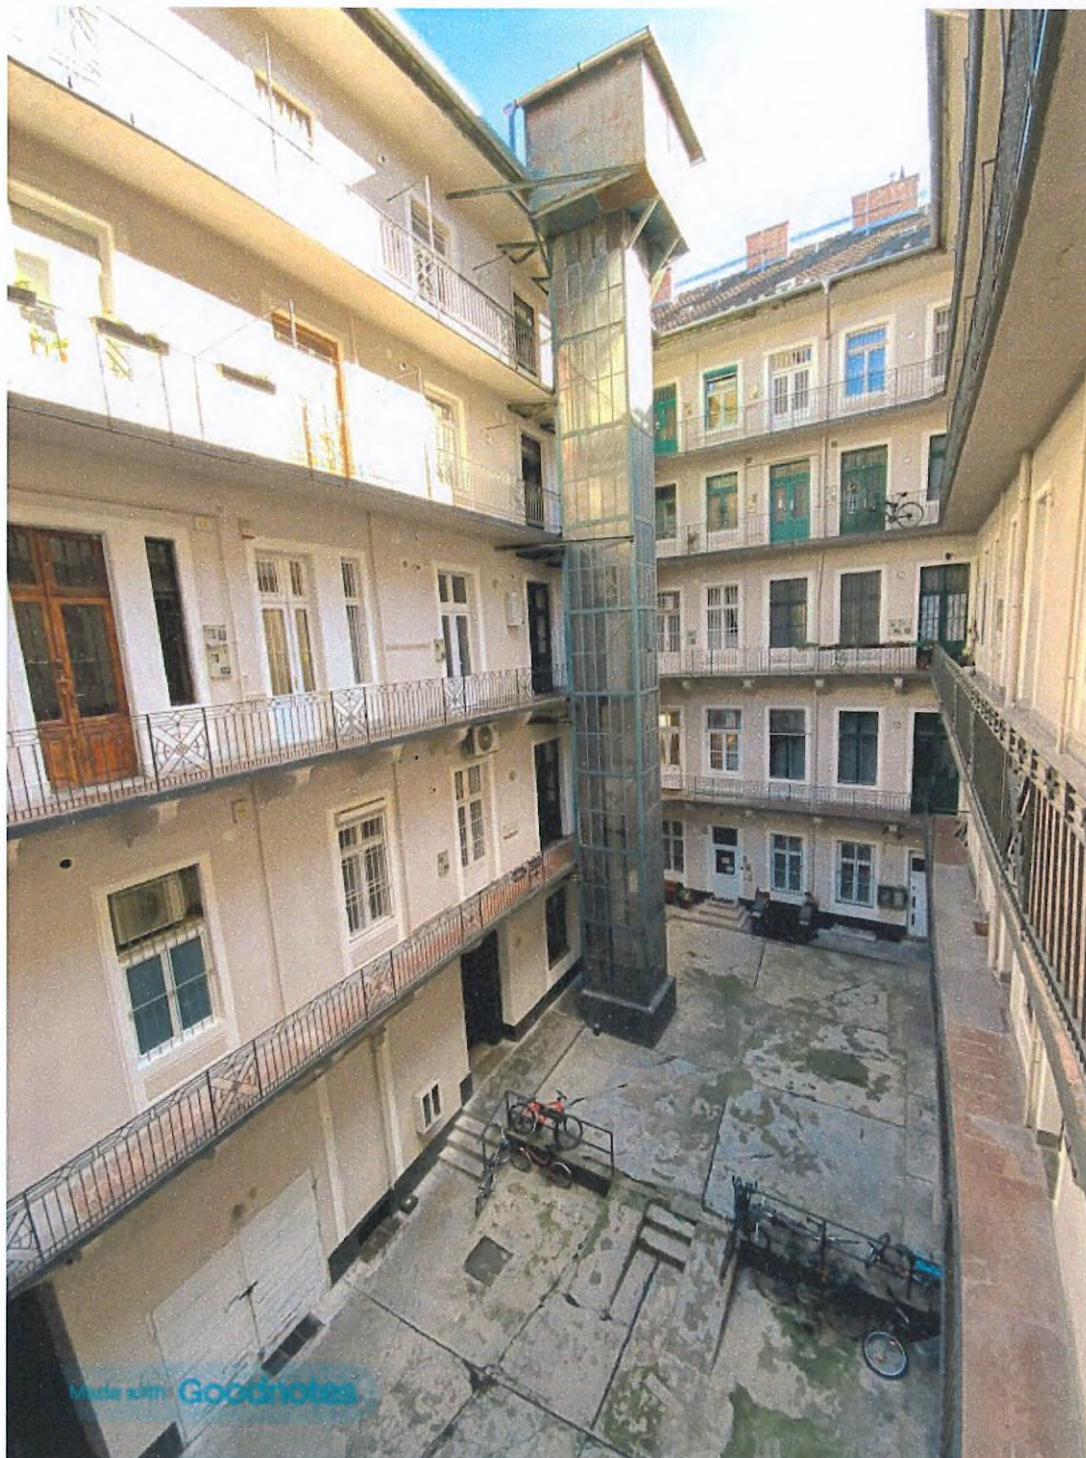
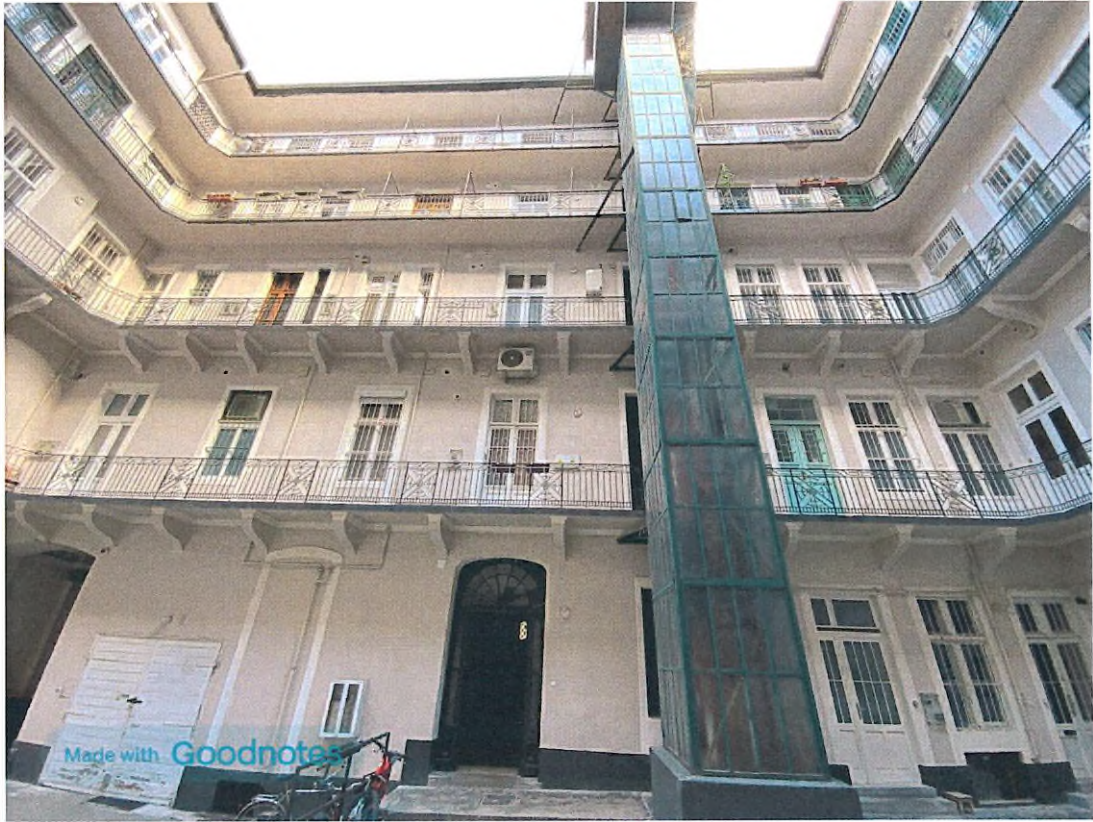
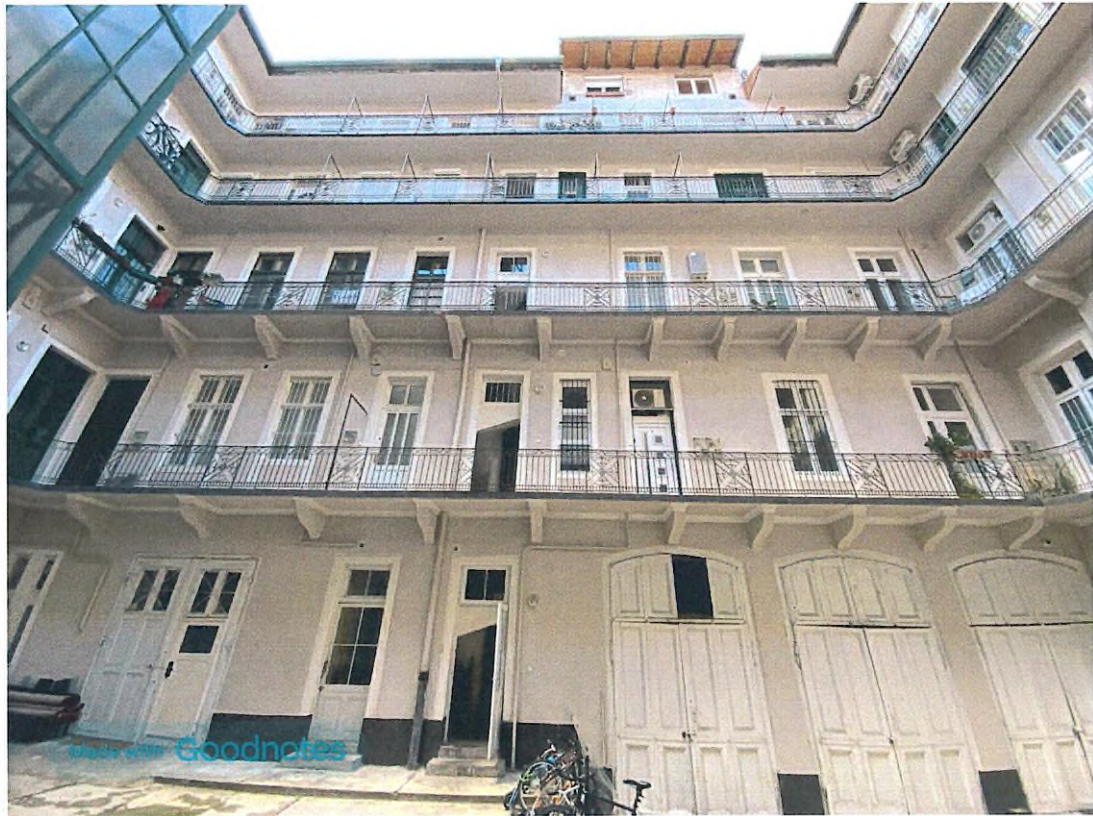
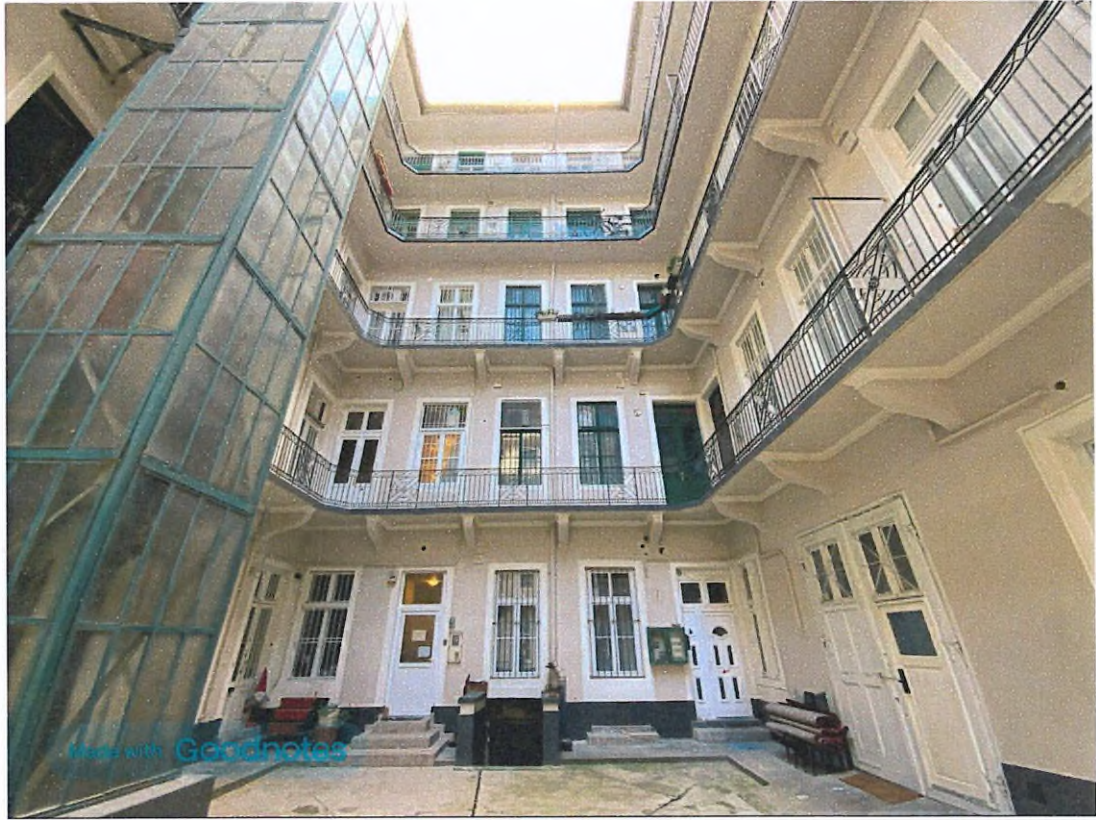
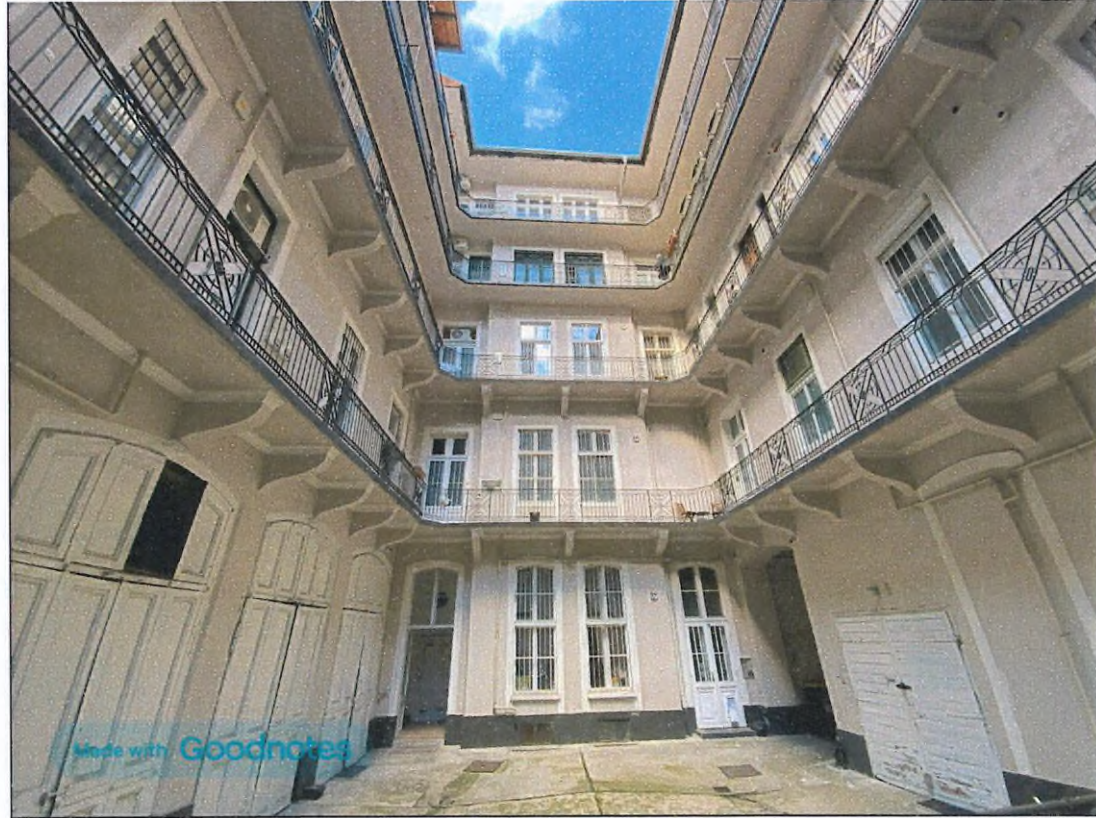
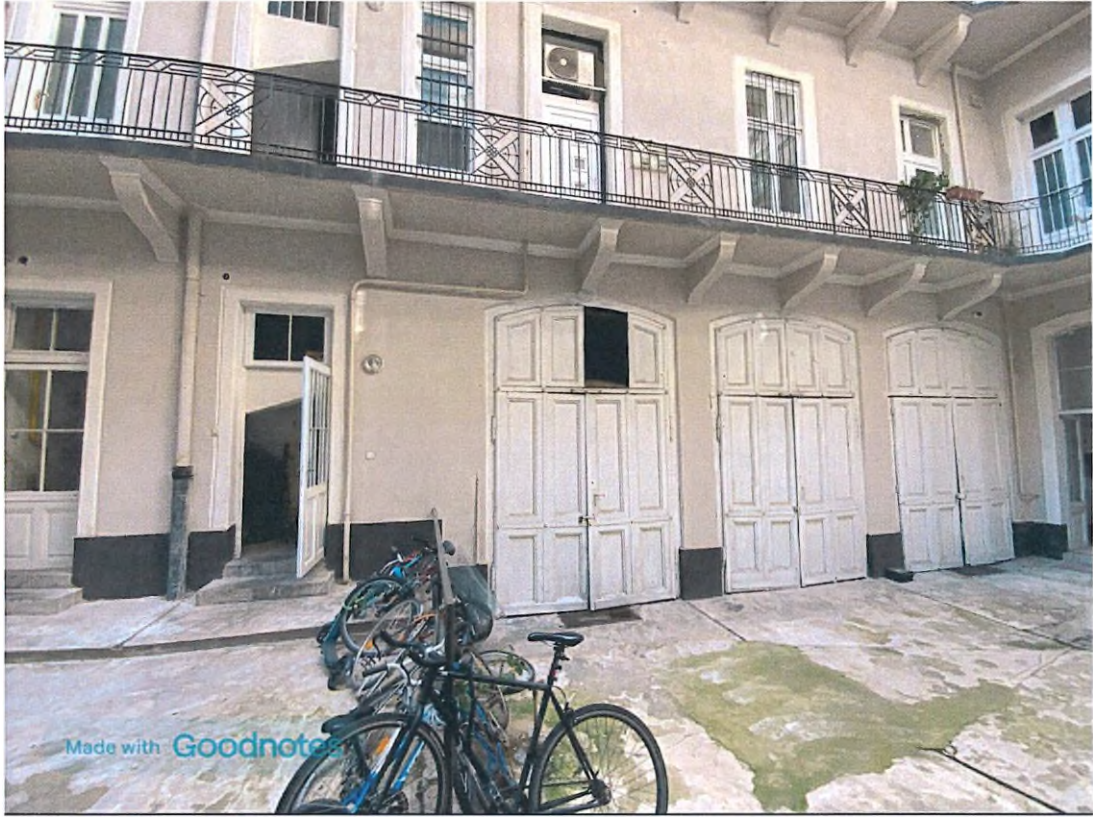
Udvari homlokzat

Az épület jól karbantartott. Az utcai és a szomszédok felé eső homlokzatok ugyan elhanyagoltak, de a belső udvar és a közös terek jó állapotban vannak, nem olyan nagyon régen voltak kifestve. A tető állapota is azt tükrözi, hogy folyamatos felügyelet alatt van az épület.

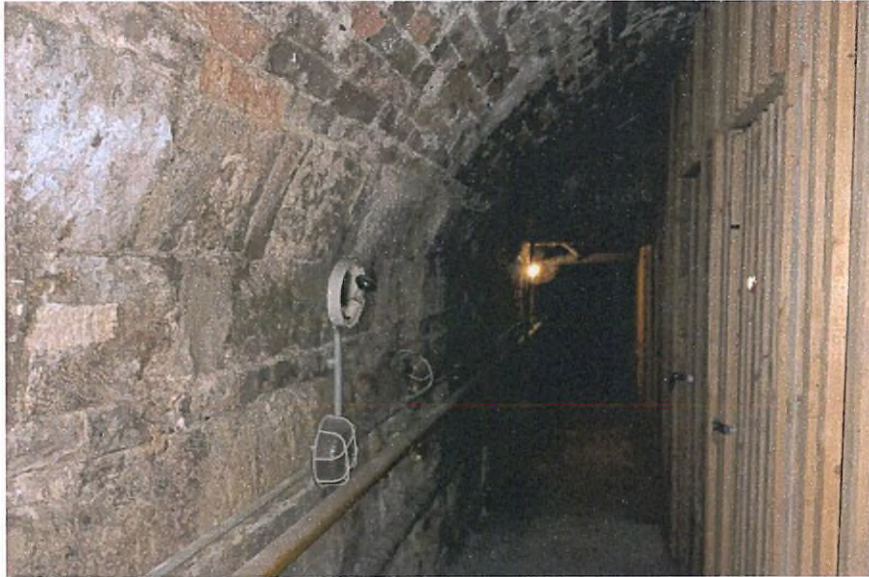
Az épület falait a tervlapok és a lehullott vakolatok alatt megjelent felületek alapján ismerhettük meg. A falak tömör nagyméretű téglából és kőből készültek, meszes habarcs alkalmazásával, valószínűleg cement nélkül. Ezt pincében volt alkalmunk megfigyelni, itt megegyezik a falazat a Szentkirályi utca 33-35. alatti épület anyaghasználatával, ezért feltételezhetjük, hogy a felső szinteken is hasonló anyagokkal dolgoztak.

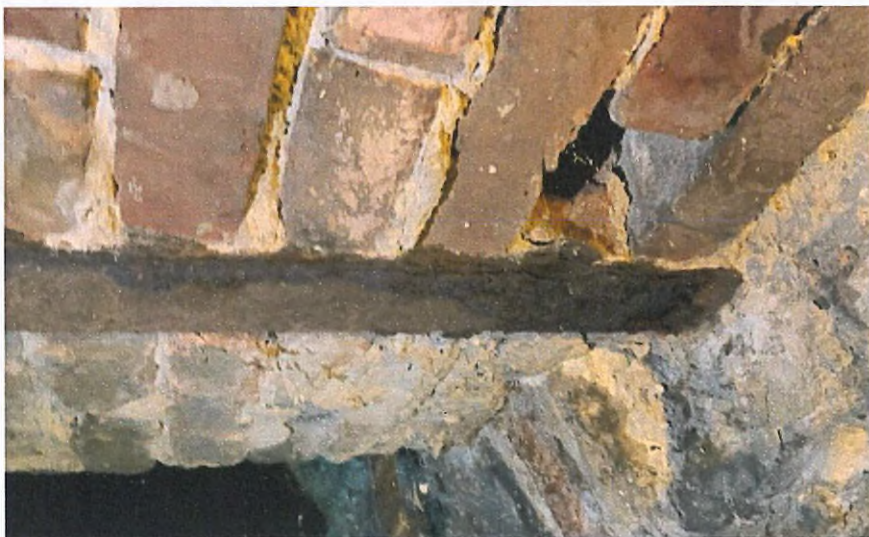
A pince felett téglaboltozat látható. A dongaboltozatok az épület hosszófalaira támaszkodnak. A szeméttároló alatt a földem síkja lejjebb van süllyesztve, és ide poroszsüveg földem készült. Ennek az acélgerendáin erős korrózió figyelhető meg. Ezek a szerkezetek mielőbbi javítást igényelnek!

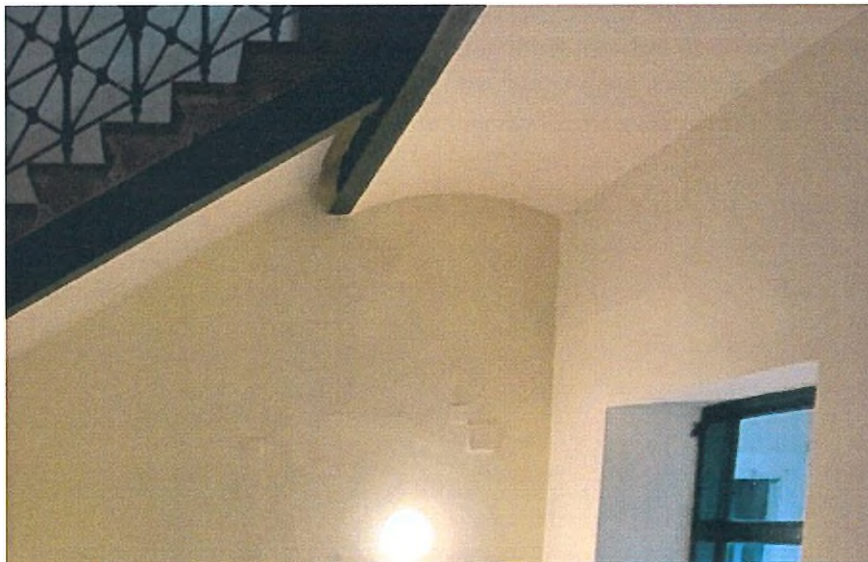
A poroszsüveg födémeken túlterhelésre, vagy a födém tönkremenetelére utaló káros alakváltozások nem láthatók. Egyes helyeken hajszálrepedések, illetve a gerenda vonalában futó repedés figyelhető csak meg.

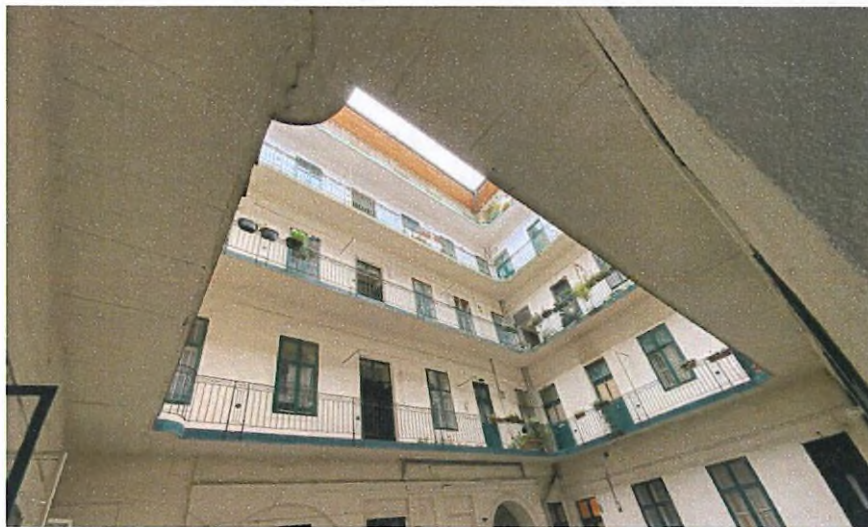
A függőfolyosó vasbeton szerkezetű. Minden bizonnyal cserélték valamikor az eredeti szerkezeteket, mert az építés idején vasbetont még nem használtak. A szerkezet általános állapota jó. A körfolyosó korlátjainak állapota is megfelelő.

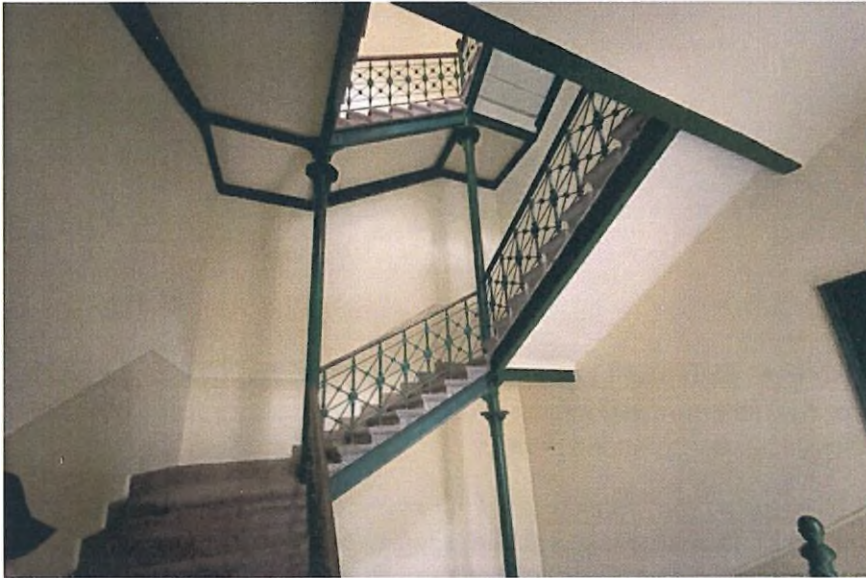
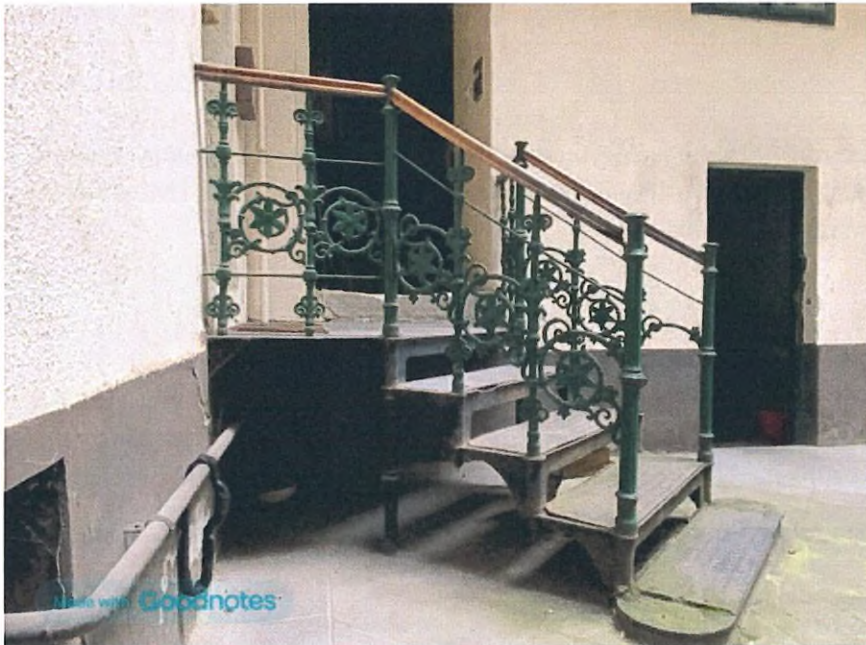
A főlépcső a falakba befogott faragott kő lépcsőfokokkal készült, melyeket a tágas orsótérben acél gerendák és acél oszlopok támasztanak alá. A lépcsőfokok alsó síkján vékony vakolat (vagy vastagabb festés) látható, melyen kirajzolódnak a lépcsőfokok. A lépcső állapota jó, a tető beépítésekor a lépcsőházat is felújították. A korlátok állapota is jó, a festés ép rajta.
