munka megnevezése:
**REFORMÁTUS PARÓKIA
 ÉPÜLET UTCAI
 HOMLOKZATÁNAK
 FELJÚJÍTÁS**

tervtípus:
**TELEPÜLÉSKÉPI
 ELJÁRÁSI
 TERVDOKUMENTÁCIÓ**

rajzsám:
E-02

rajz neve:
**HOMLOKZAT
 MEGLÉVŐ ÁLLAPOT**

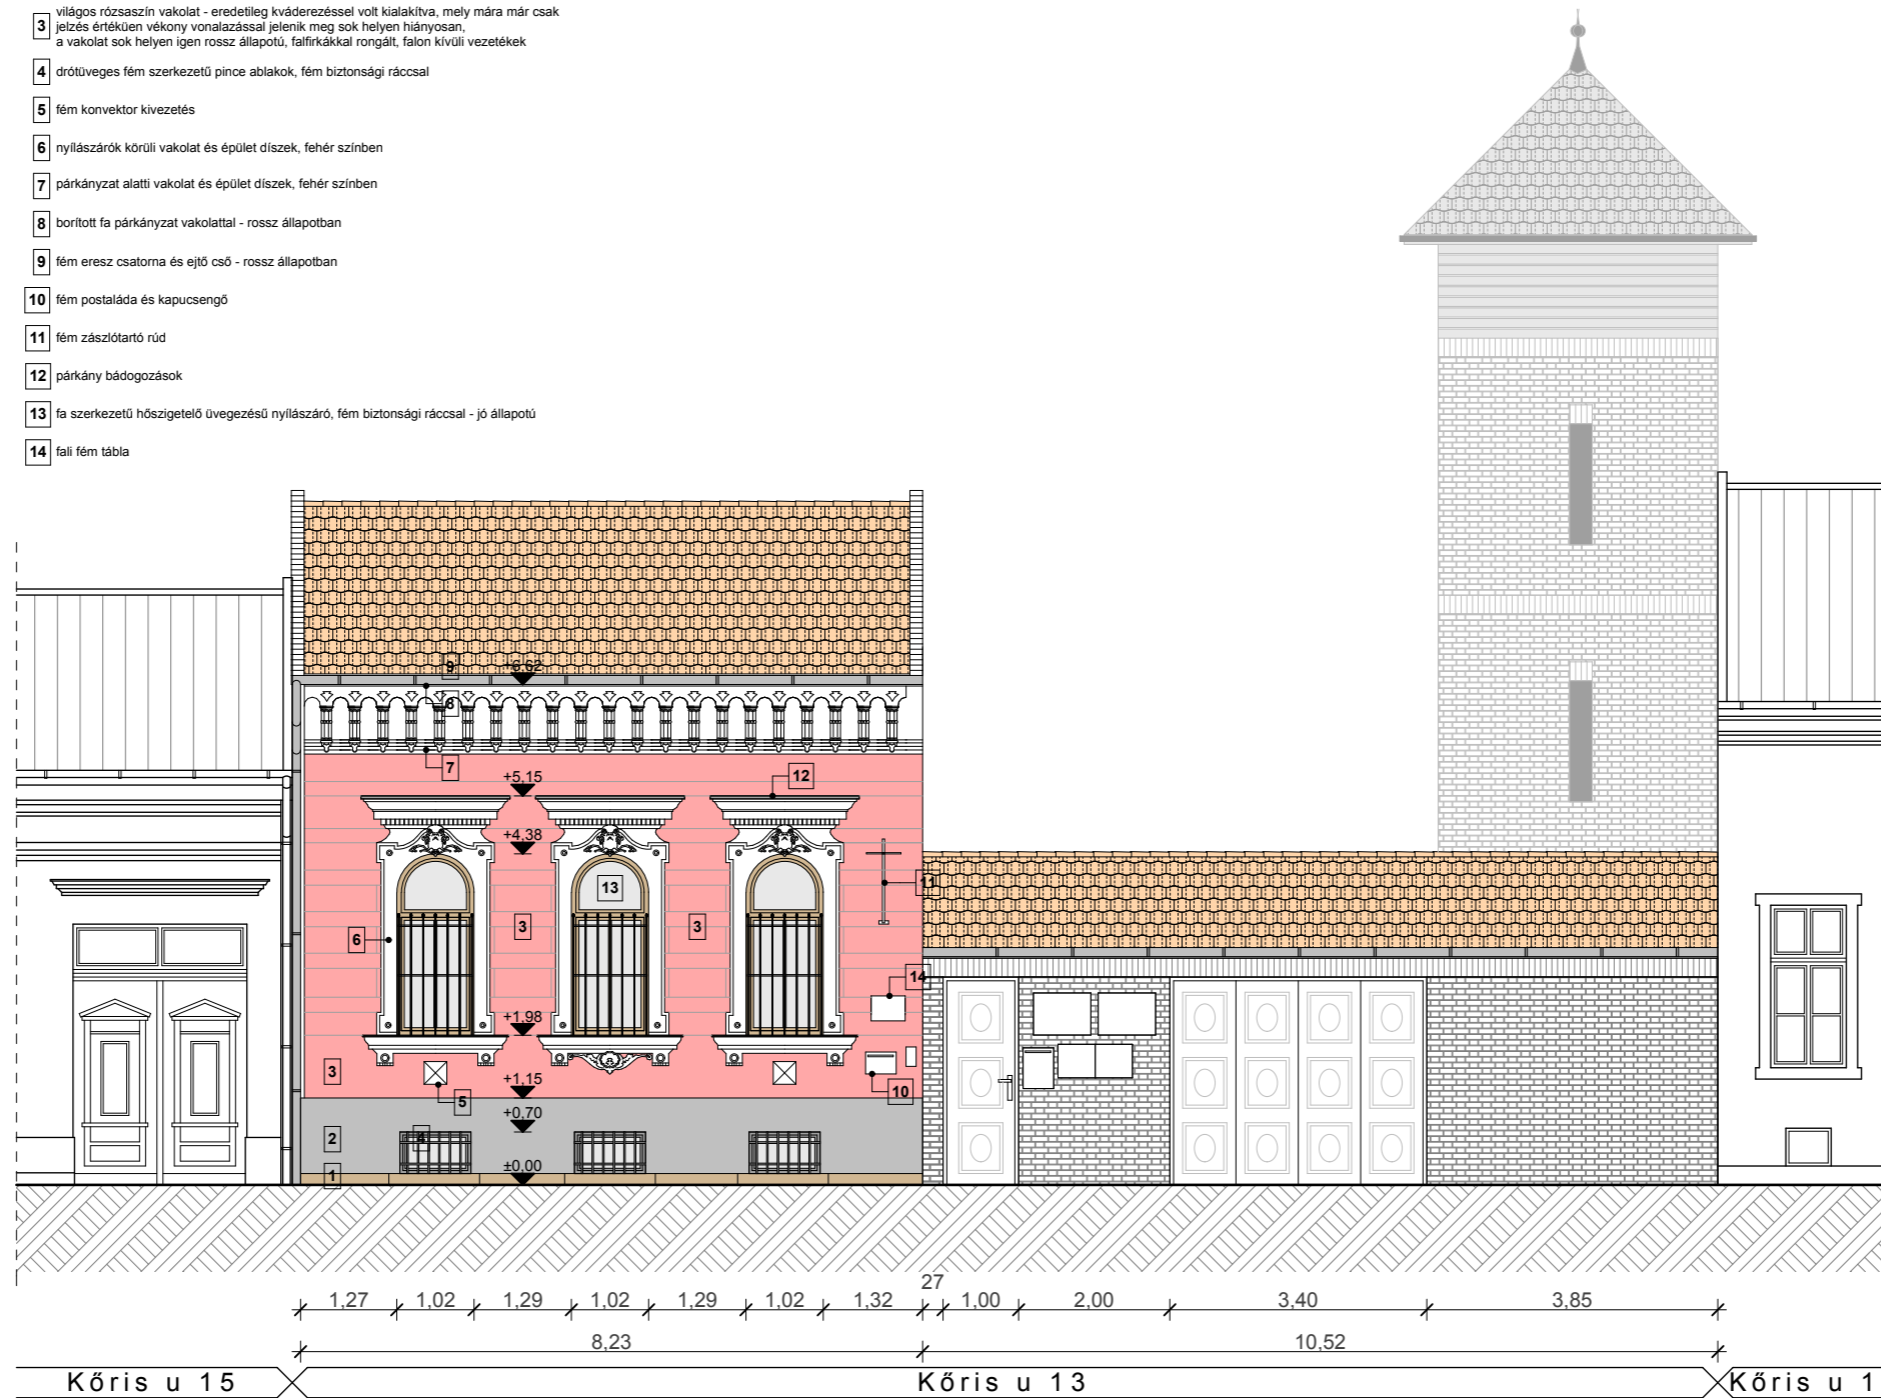
Utcai homlokzat

- 1 mészkő lábazat
- 2 sötétszürke lábazati vakolat - sok helyen hiányos, igen rossz állapotú
- 3 világos rózsaszín vakolat - eredetileg kvadrézéssel volt kialakítva, mely mára már csak jelzés értékűen vékony vonalazással jelenik meg sok helyen hiányosan, a vakolat sok helyen igen rossz állapotú, falirakkal rongált, falon kívüli vezetékek
- 4 drótvéges fém szerkezetű pince ablakok, fém biztonsági ráccsal
- 5 fém konvektor kivezetés
- 6 nyílászárók körüli vakolat és épület díszek, fehér színben
- 7 párkányzat alatti vakolat és épület díszek, fehér színben
- 8 borított fa párkányzat vakolattal - rossz állapotban
- 9 fém ereszcatorna és ejtő cső - rossz állapotban
- 10 fém postaláda és kapucsengő
- 11 fém zászlótartó rúd
- 12 párkány bádorgozások
- 13 fa szerkezetű hőszigetelő üvegezésű nyílászáró, fém biztonsági ráccsal - jó állapotú
- 14 fali fém tábla
