## ÉPÍTÉSZ FELMÉRÉSI DOKUMENTÁCIÓ

1088 Budapest, Gutenberg tér 2.  
 hrsz.: 36481  
belső udvari homlokzatok felújításához

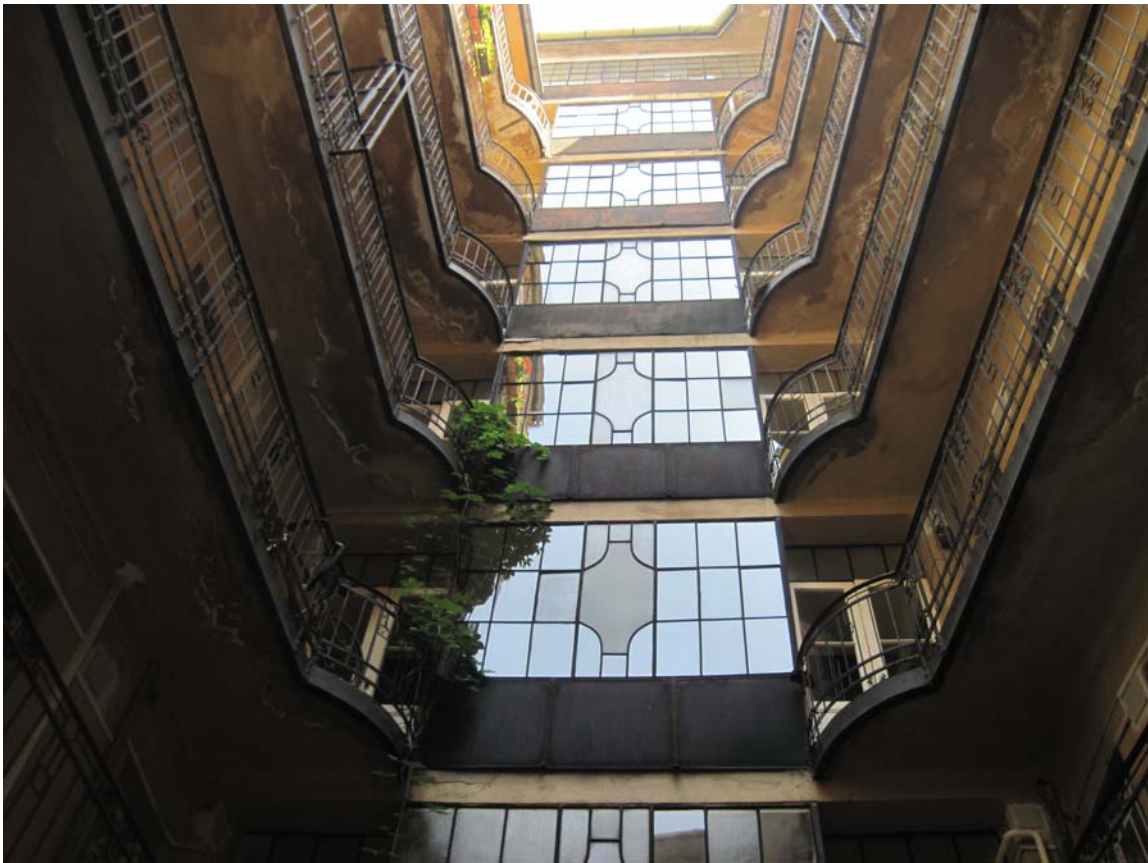
meglévő állapot, korrodált fémszerkezetek

A függőfolyosó kovácsoltvas acélkorlátjainak stabilitását minden oszlopnál ellenőrizni kell, a sérült új elemek beépítésével javítva (statikus szakvélemény alapján) A felújítás során a korrodált korlátok, a függőfolyosó lemezének záró acélelemei a rozsdamentesítés után fekete mázolást kapnak.

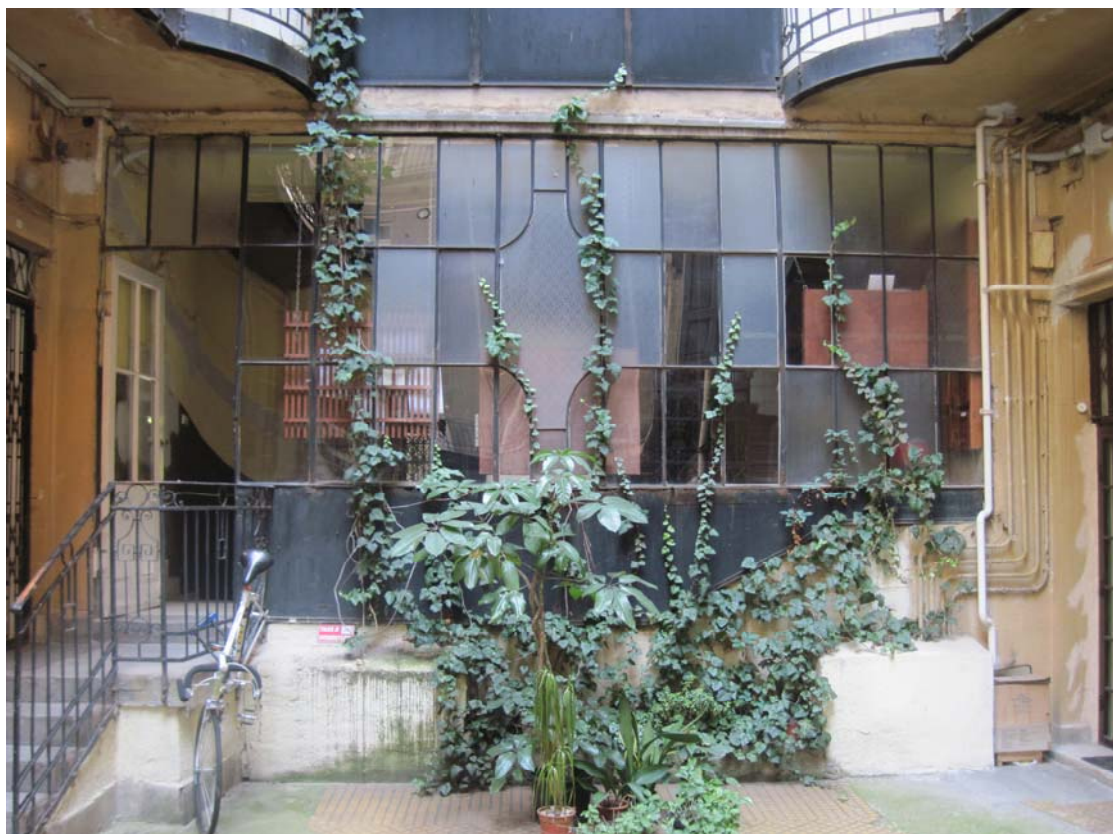
A függőfolyosó lemezeinek alsó síkjairól mállik a vakolat, az ereszdobozolásokról szintén mállik a vakolat. A lépcsőházi fémszerkezetű nyílászárók rossz állapotúak, acéllemez burkolatok korrodáltak.

meglévő állapot lépcsőházi nyílászáró

- korrodált acél borítólemezek cseréje, felújítása, rozsdamentesítése mázolása a korláttal megegyező fekete színre,
- hiányzó laposvas vízorr pótlása,
- üvegezés pótlása, a régivel megegyező vastagságban és kialakítással,
- tömítések pótlása.

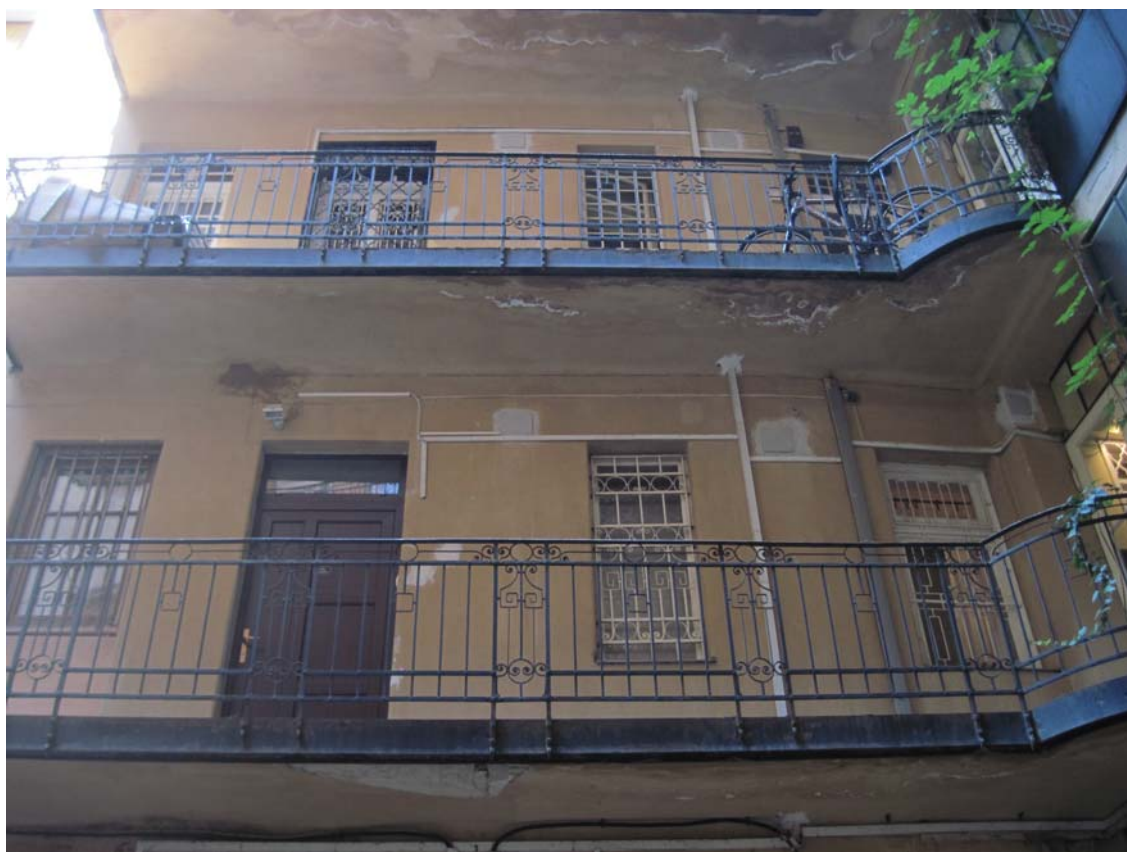
meglévő állapot függőfolyosó lemez vakolat leválások

A tervezett felújítást a beállványozás után a sérült vakolatok eltávolításával kell kezdeni.

A javítandó homlokzat felületek portalanítása után vakoló cementes mészhabarc vakolatot kapnak, kőporos habarcs felső réteggel.

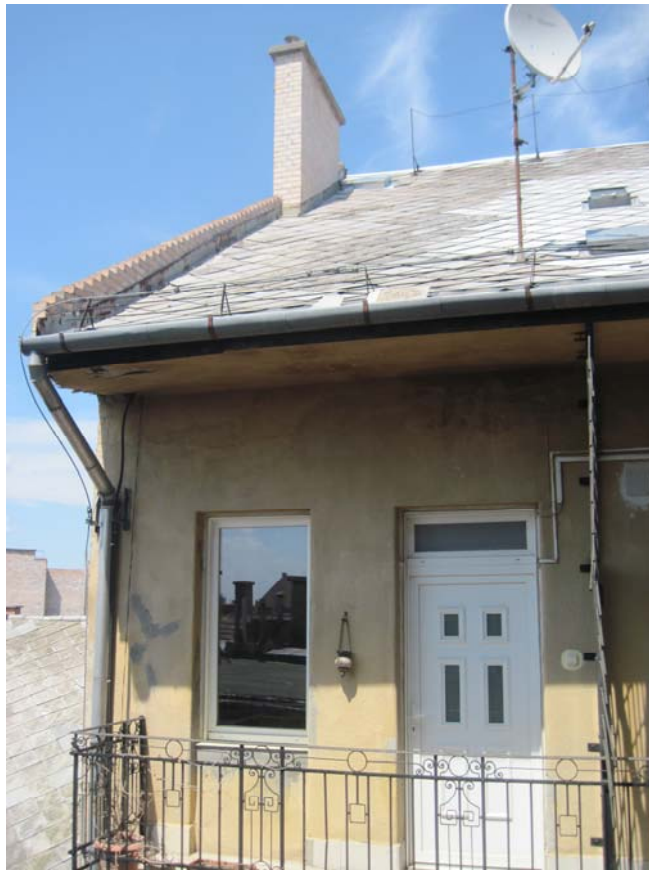
meglévő állapot, eresz
