Tárgy: Javaslat a Budapest VIII. kerület, Szigony u. 39. szám alatti szám alatti lakóépület kiürítésével kapcsolatos döntés meghozatalára

**Statikai szakértői vélemény
a Budapest VIII. Szigony u. 39. szám alatti
épület károsodásáról**

Statikai szakértői vélemény
a Budapest VIII. Szigony u. 39. szám alatti
épület károsodásáról

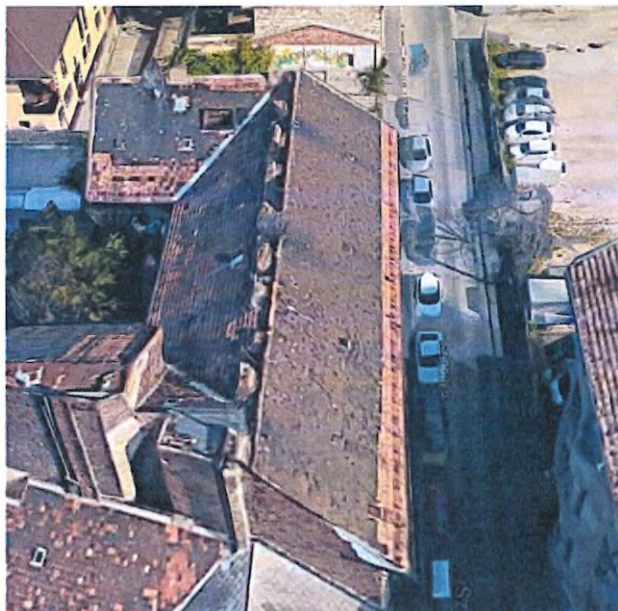
A képen üres telekként látható, szemben levő terület ma építkezés.

Az épülő ház növekvő talajterhe hatással van a Szigony utca 39-re, az apró mozgások, illetve az építkezés dinamikus terhelése az előregedett vakolat lehullását okozhatja és okozta.

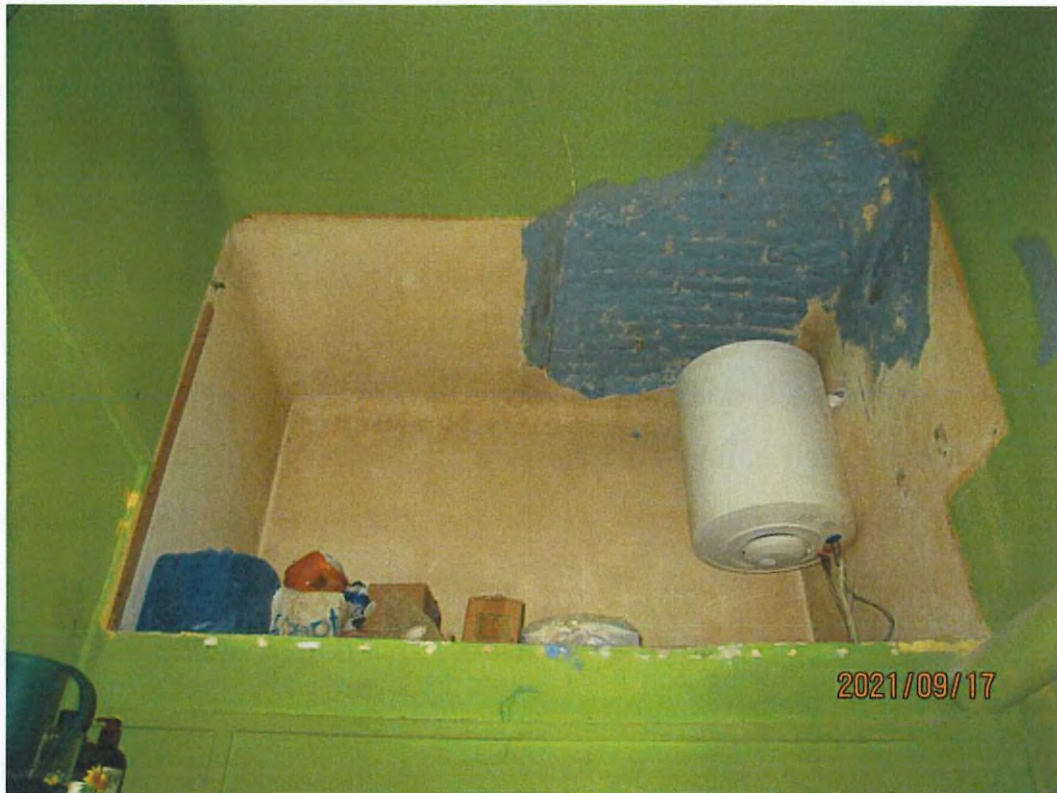
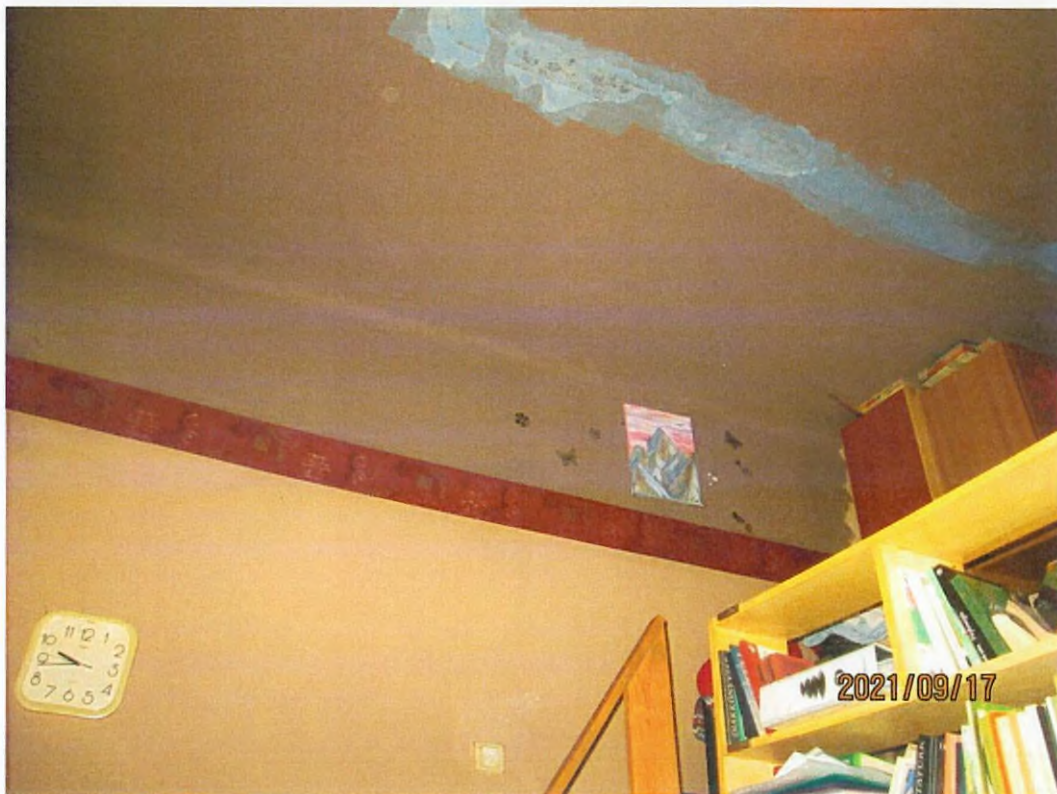
A fszt. 7. lakásban az első mennyezeti vakolat leválás kapcsán továbbiakra is lehet számítani.

A több, mint százéves épület számos régi keletű, szerkezetileg soha nem javított, csak elvakolt repedésekkel terhelt, így érzékeny szerkezet.

Rezgésekre, mozgásokra, a repedések tágulnak, ismét megjelennek, az épület tartószerkezeti állapota a repedések ellenére is stabil, állékony.

A mennyezeti vakolat leesése nincs összefüggésben az épület általános tartószerkezeti állapotával, az lokális, helyi károsodásnak tekinthető.

Az érintett lakásban és a többi lakásban is szükséges a falak és mennyezetek átvizsgálása, hogy veszélyes, feltáskásodott vakolat nem jelentkezett-e, illetve a laza részek leverésre kell kerüljenek.

A lakhatás minőségét azonban a kialakult repedések mindenképpen hátrányosan érintik. A kis alapterületű lakásban a lakhatást ezek a munkák ellehetetlenítik. A veszélyes állapot, illetve az életveszélyes baleset lehetősége miatt a lakás kiürítését tartjuk szükségesnek.

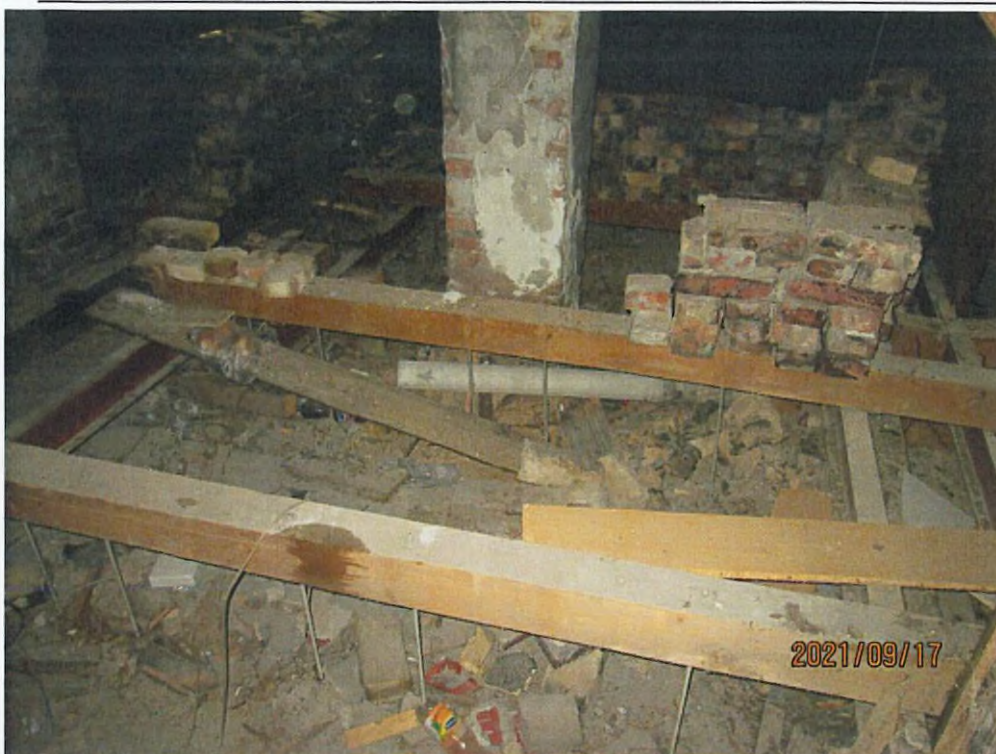
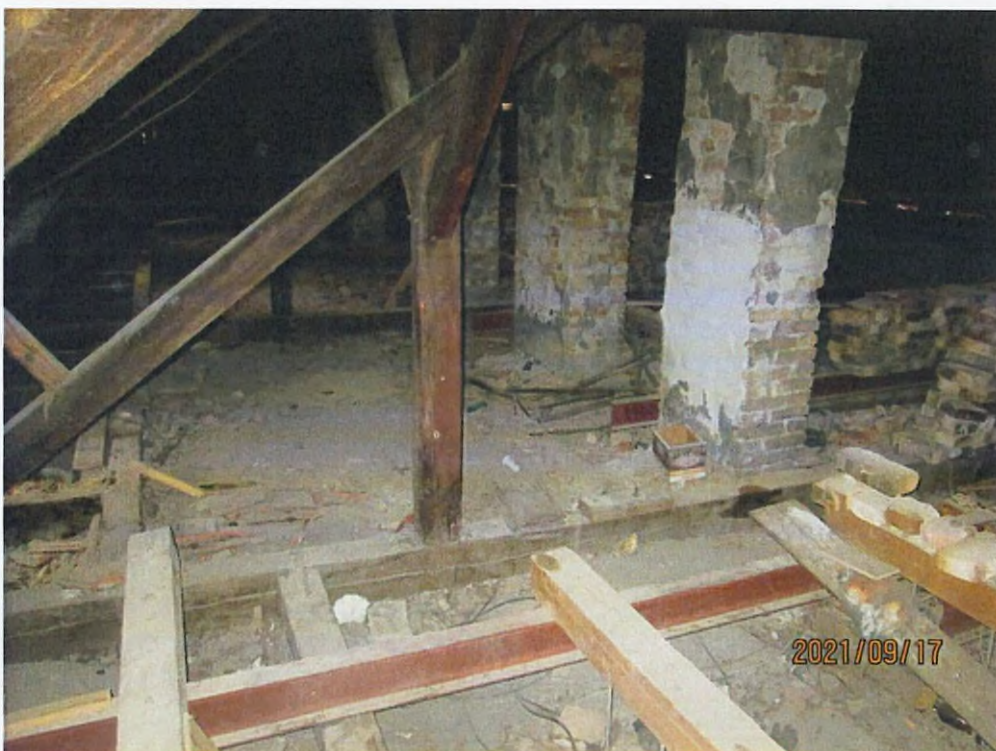
3.2 Az épület zárófödém állapot értékelése:

Az épület zárófödéme a fedélszékhez felkötött szinte az egész épület területénél.

Mivel a rendszeres faanyag vizsgálatra nincs lehetőség, ez a megoldás jelentős kockázatot hordoz magában.

- A zárófödém faanyag vizsgálata szükséges lenne. A károsodások elhárítása a korábban elkészített felkötésekkel készült, de további károsodások jelentkeztek.

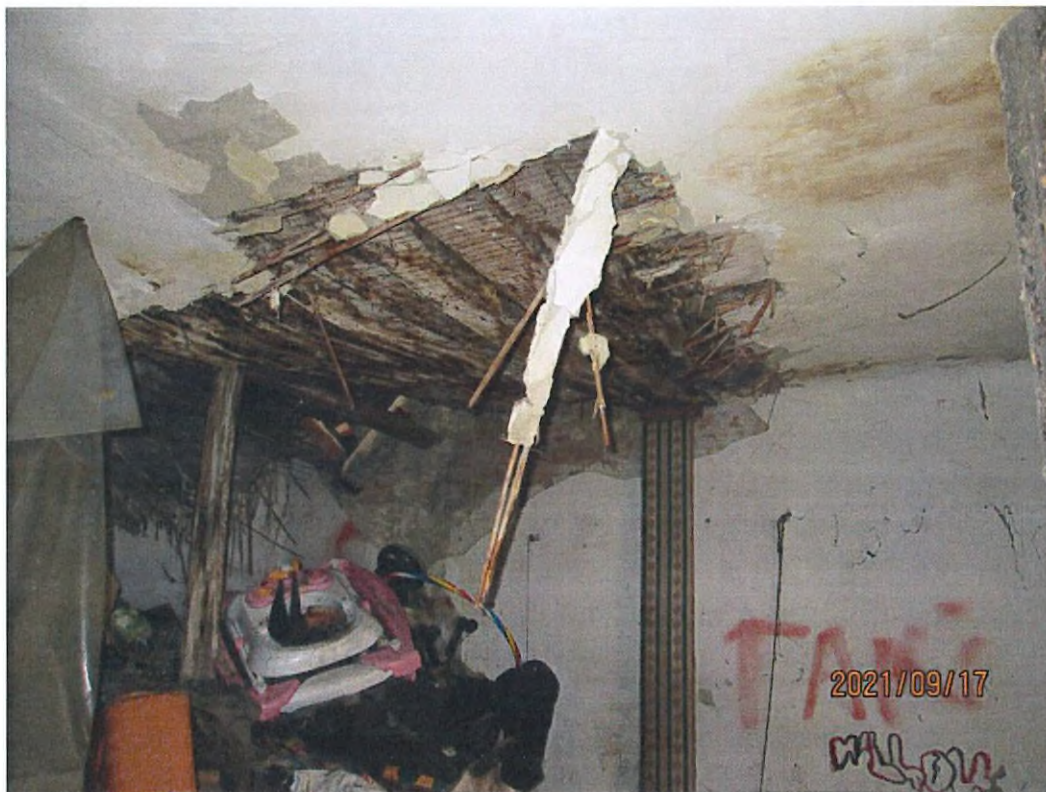
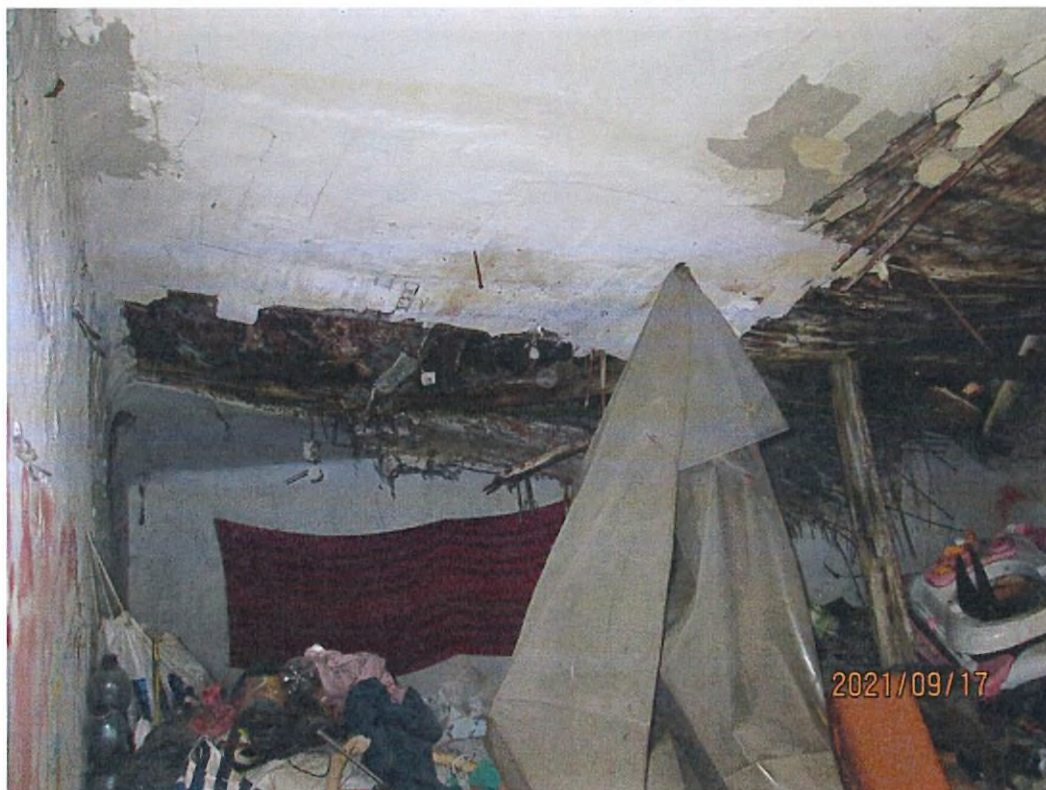
Erre példa a padlástér felől megközelíthető mosókonyha helység földém,
mely a képeken látható módon beszakadt.

A beszakadás környékén a falazat és a fedés is tönkre ment.

- **Az tetőtérben a födém beszakadt, életveszélyes a terület, lezárandó.**
- A terület helyreállítása aránytalanul nagy költséggel járna, ezért a bontás lenne a megoldás, de addig is **a megbomlott fallal szomszédos területeket körbe kell keríteni.**

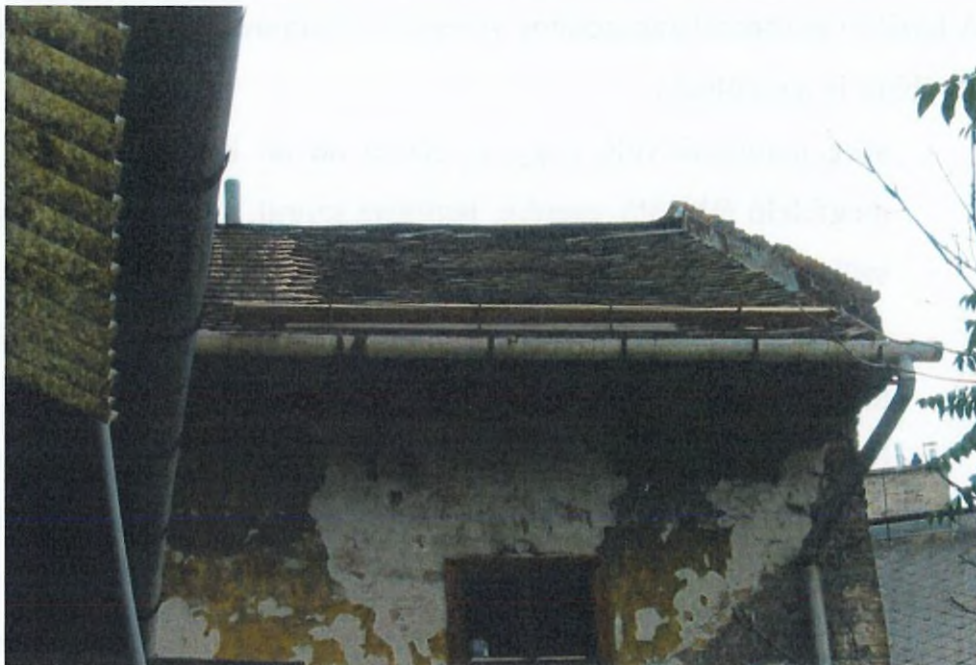
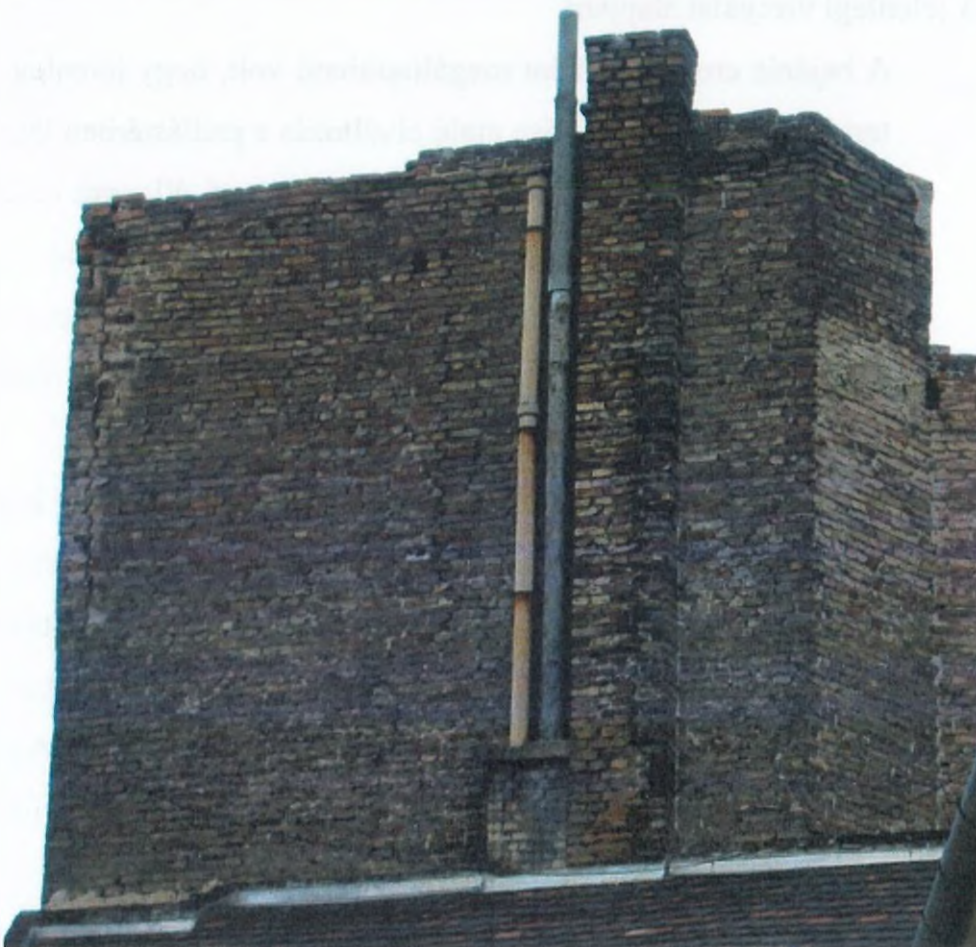
A környezetre is veszélyes.
